# 国指定名勝及び天然記念物である霞間ヶ溪（サクラ）におけるサクラ類の生育実態

英 達也・肥後睦輝（岐阜大・地域）

国指定の名勝及び天然記念物霞間ヶ溪のサクラ群落においてサクラ類の生育実態を調査した。枝折れが48%、樹洞が22%、菌類が17%の個体で発生していた。健全度（樹冠に欠損がない状態を100%として枝や幹の枯損で失われた部分を除く残存部分の割合）は全体だと約82%で、ヤマザクラ、エドヒガン、ソメイヨシノがこれら3種以外のサクラ類より低かった。根元直径の大きな個体ほど健全度は低下し、枝折れや樹洞の発生も増大する傾向があった。以上の結果から、今後もサクラ類の加齢や生長にともなって枝折れや樹洞、菌類の発生といった被害が増加することが予想され、被害木に対して樹木医学的処置が必要であると考えられた。

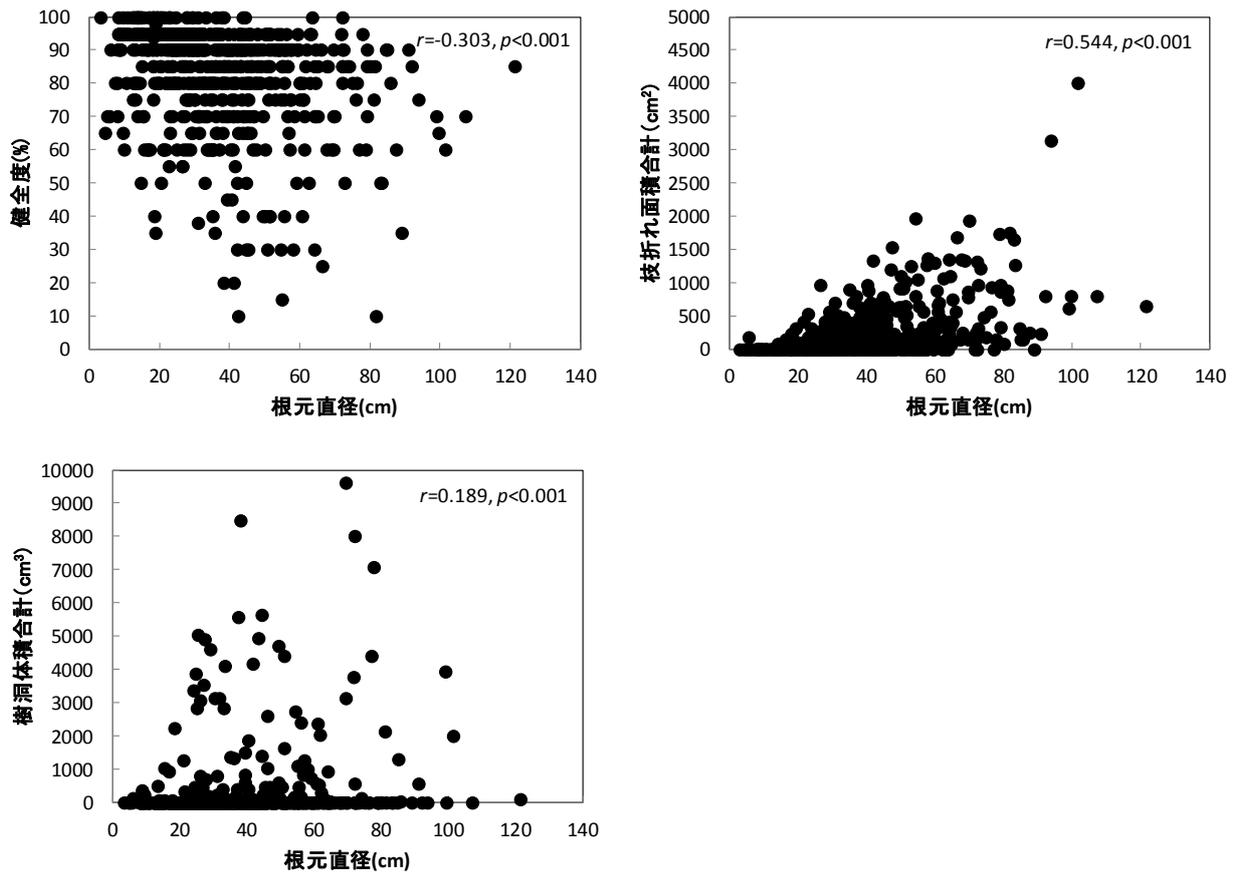
根元直径が大きな個体ほど健全度が低下する傾向があり(図-1)、根元直径80 cm以上では健全度が90%以下の個体だけであった。根元直径が大きい個体ほど枝折れ面積合計も樹洞体積合計も増加していた(図-1)。また枝折れ発生個体割合、樹洞発生個体割合も根元直径が大きな個体ほど高くなっていた(図-2)。

根元直径が大きくなるほど健全度は低下し、枝折れ面積合計、樹洞体積合計、枝折れ発生個体割合、樹洞発生個体割合は増えることが明らかになった。サイズの大きなサクラほど自己被陰などにより自然枯損枝が増加し、また人為的に剪定される枝も増加することが指摘されている(7)。橋本ほか(2)はムクノキ、シイ、エノキ、クスノキ、ケヤキで胸高幹周が大きくなるにつれて樹洞を有する確率が高まることを明らかにしている。菌発生個体割合もサイズ依存性を示し、根元直径20cm以上で菌類発生個体割合が大きく増加していた。サイズとともに腐朽菌の子実体発生数が増加することが小金井桜でも報告されている(7)。樹洞形成は枝折れ、幹折れなど樹体が損傷した部分から腐朽菌が侵入して進行すると考えられ(6)、今回の結果でも菌類発生個体の方が菌類非発生個体よりも枝折れ面積合計、樹洞体積合計が大きかった。したがって、霞間ヶ溪サクラ群落でも根元直径が増大するにつれて自然発生、人為発生を含めて枝折れの発生箇所数が増大し、結果的にそれらの箇所から腐朽菌が侵入したために樹洞が形成されやすくなったことが示唆された。吉野山のヤマザクラでも、腐朽菌であるナラタケモドキの感染および腐朽分解の進行が樹勢衰退や枯損の大きな要因となっていた(4)。根元直径の大きな個体ほど健全度が低下していたのは、このような枝折れや樹洞の発生のサイズ依存性と関連している可能性がある。

図一 根元直径と健全度（左上），枝折れ面積合計（右上），樹洞体積合計（左下）の関係

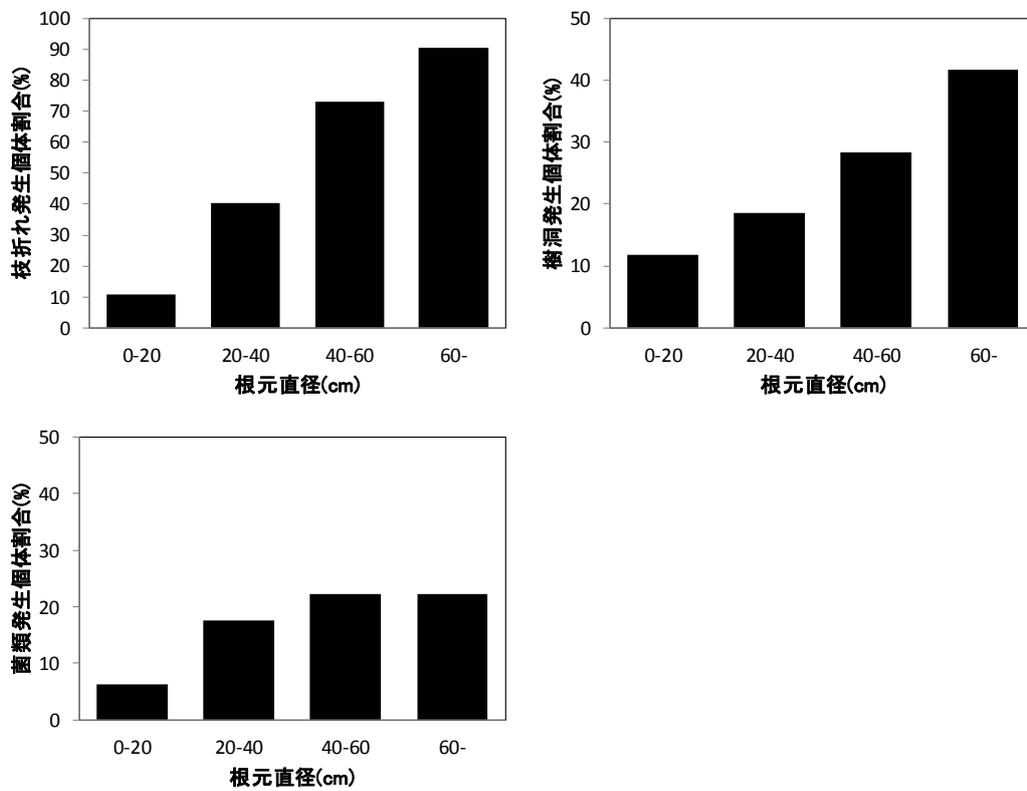
菌類発生個体割合は、根元直径20cm未満では6.3%であったが、根元直径20以上40cm未満、根元直径40cm以上60cm未満、根元直径60cm以上では、それぞれ17.5%、22.3%、22.2%と高くなっていた(図-2)。菌類発生個体と菌類非発生個体の健全度は、それぞれ74.9%、84.7%と、菌類非発生個体の方が有意に高かった( $F=36.21$ ,  $p<0.001$ )。菌類発生個体と菌類非発生個体の枝折れ面積合計は、それぞれ342.5 cm<sup>2</sup>、161.1 cm<sup>2</sup>と菌類発生個体の方が有意に大きかった( $F=14.76$ ,  $p<0.001$ )。菌類発生個体と菌類非発生個体の樹洞体積合計は、それぞれ3385 cm<sup>3</sup>、769.5 cm<sup>3</sup>と菌類発生個体の方が有意に大きかった( $F=12.08$ ,  $p<0.001$ )。

図二 根元直径と枝折れ発生個体割合（左上），樹洞発生個体割合（右上），菌発生個体割合（左下）の関係
