名古屋大学タンデトロンAMS<sup>14</sup>Cシステムの現状と利用 (2020)  
**Status and Applications of a Tandetron AMS System at Nagoya University in 2020**

<sup>1</sup>名古屋大学宇宙地球環境研究所・<sup>2</sup>名古屋大学大学院環境学研究科・<sup>3</sup>SVE研究所

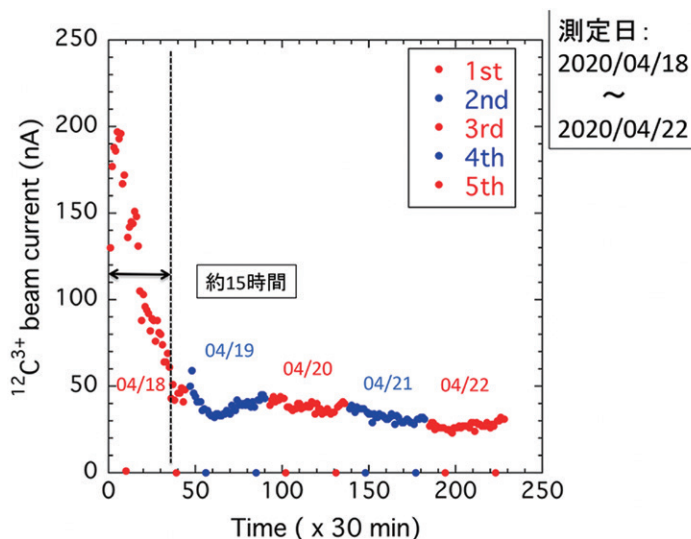
炭素イオン出力の経時変動が顕著になり、測定の始めは、十分な出力があるものの、数時間を経ると、炭素イオン出力が低下する。セシウム溜の温度を上昇させても、あまり効果がなく、炭素イオン出力は回復しない。その一例を図3に示す。

図3に示されるように、初日の測定において  $^{12}\text{C}^{3+}$  ビームの強度は200 [nA] から40 [nA] へと約1/5にまで減少する。この後は、セシウムスパッターイオン源のセシウム溜の加熱温度を上昇させても、 $^{12}\text{C}^{3+}$  ビームの強度は回復し

図3 5日間繰り返す測定の初日において認められた  $^{12}\text{C}^{3+}$  ビーム強度の大きな減衰

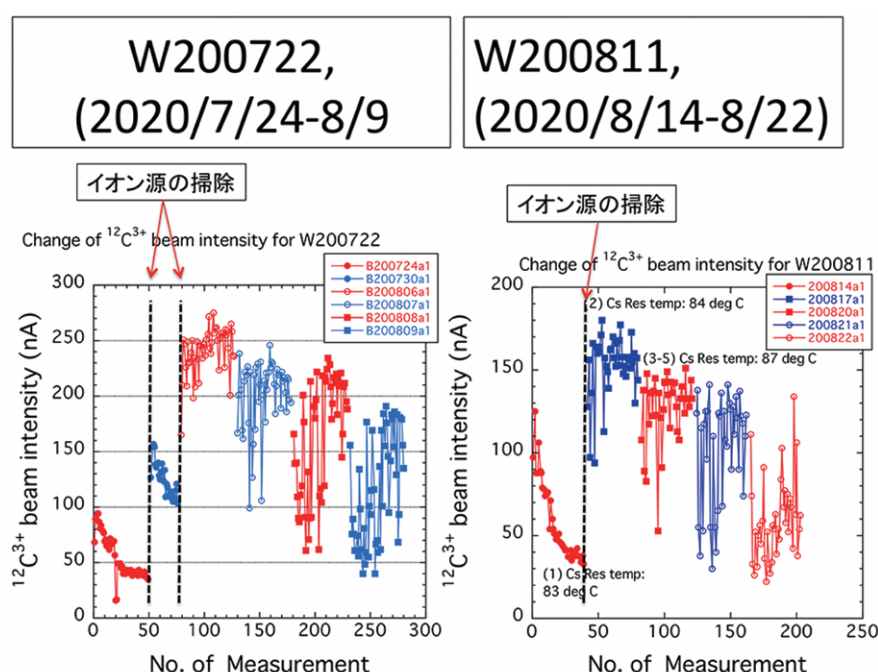
図4  $^{14}\text{C}$ 測定 of 途中で、イオン源を完全停止して、掃除を行った場合の測定例

の測定では、7/24 (金) のB200724a1測定で、 $^{12}\text{C}^{3+}$ ビーム強度が減衰したので、今回は、1回のこのBatch-runで測定を中断して、イオン源をパワーオフにして、再度立ち上げることにした。7/25 (土) にイオン源をパワーオフ。但し、イオン源の掃除はしない。7/26 (日) に再度、イオン源の立ち上げテストを行った。イオン源の炭素負イオン出力は、回復しない。Cs Res. Temp.を初日の83℃から86℃まで上げても、負イオン出力 (FC1) は5.71 [ $\mu\text{A}$ ] が最大で、これ以上は、イオン源のCs Res. Temp.を高くしても、増加しない。7/27 (月) に再度、イオン源をパワーオフにして、イオン源の再立ち上げテストを行ったが、Cs Res. Temp. 90℃で、負イオン出力 (FC1) : 5.32, 6.03 [ $\mu\text{A}$ ] が最大であった。7/28 (火) イオン源を一端パワーオフにして、再度立ち上げると、Cs Res. Temp. 87℃で、負イオン出力 (FC1) : 6.03 [ $\mu\text{A}$ ] が最大であった。最終的に、Cs Res. Temp. を94℃ (読み92℃) に高くしたが、負イオン出力 (FC1) : 8.5 [ $\mu\text{A}$ ] が最大であった (イオン源電源のターゲット電流が483.5 [ $\mu\text{A}$ ] のとき)。

第2の試みとして、1回目のBatch-runでビーム強度が減衰したら、いったんイオン源の電源と真空を完全に落として、イオン源の掃除を行い、再度立ち上げることを行ってみた。このときは、そのあとの $^{14}\text{C}$ 測定ではビーム強度の減少はなしに、5回のBatch測定を完了することが出来た。このように改善される理由はこのときには不明であったが、手間がかかるが、とにかく、通常の精度で $^{14}\text{C}$ 測定を継続することが出来た。Wheel200722とWheel200811の測定において、上記の状況を図4に示す。Wheel200722

そこで、7/29 (水) に、イオン源の掃除・洗浄を行って、7/30 (木) イオン源の再立ち上げをおこなった。この場合には、Cs Res. Temp.が87℃のとき、負イオン出力 (FC1) : 23.00 [ $\mu\text{A}$ ] に回復した。こうした経過を経て、Wheel200722は、図4の左側に示されるように $^{14}\text{C}$ 測定が進行した。

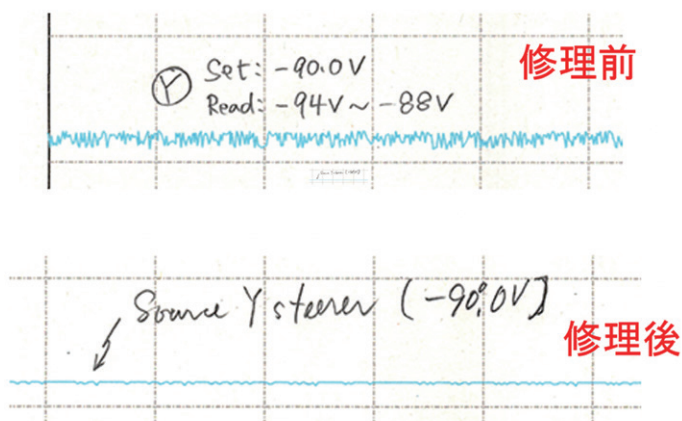
近年、炭素ビームの変動が目立って大きくなり、 $^{12}\text{C}$ ,  $^{13}\text{C}$ ,  $^{14}\text{C}$ の測定の安定性が問題であった。この問題については、炭素ビームの最上流部にあるイオン源のY軸方向のビーム偏向を制御するY-steerer電源の出力が周期的な変動をしている事が原因となっていることが判明した。Source Y-steerer 電圧の変動を図5に示す。この電圧が不安定なために、Cビームが縦方向に大きくふらついていることを発見した(ファラデーカップ1番(FC1) の読み)。設定電圧が -90.0 [V]のとき、 $\pm 4 \sim \pm 5$  [V]のふらつきがあった。このふらつきにより、FC1をビームラインから外して、上側に収納した場合でも、Y-steerer電圧の変動により上側に振れた炭素ビームの末端をFC1が検出していることが確認された。

図5 イオン源部、Y-steerer電源の出力電圧 変動の修理前後における比較

過去のデータを調べると、Y-steererの電源は、10年前から小さな変動が見られており、近年その変動が次第に大きくなってきた。しかし、このAMS 装置では、リコンビネーターを用いて同時測定を行っているため、この電源に起因するビーム強度変動は $^{12}\text{C}$ ,  $^{13}\text{C}$ ,  $^{14}\text{C}$ で均等に影響するため、この変動の効果がキャンセルして、 $^{14}\text{C}/^{12}\text{C}$ 比の測定には影響をほとんど及ぼさなかった。このY-steerer電源の修理を行うまでに沢山の試料を測定したが、得られた $^{14}\text{C}$ 年代は、非常に調和的な値であったことから、利用者は安心して頂きたい。初めに、リコンビネーターの悪口を書いたが、このように有用であった面も挙げられる。

12	~28315	0	0	12/04 (金) Source Y-steerer 電源の修理完了。この修理により、イオン源から、 $^{14}\text{C}$ 検出器までの全てのファラディカップで、炭素ビームのふらつきはなくなった。 12/8 (火) 三洋電機の UPS 電源の設置完了。動作確認は OK。 12/11 (金) HV conditioning の途中で高電圧がスパークして、大音響が発生。 12/21 (月) HV conditioning の途中で高電圧がスパーク。これは無人の中で発生。
	合計測定数	1123		
2021 1	~28384	69	12	1/05 (火)、1/06 (水)、1/09 (土) と加速器高電圧が落ちて、不安定な状態であるため、1/10 (日) ~1/14 (木) の5日間、SF6の脱水を実施。 1/14 (木) ~1/19 (火) 高電圧コンディショニング。 1/20 (水) B210120a1 を開始して、テスト測定を開始。 1/21 (木) $^{14}\text{C}$ 測定が途中で自動的に停止した。測定ターゲットの交換のトラブルによる停止と判明。 1/24 (日) ~1/26 (火) Wheel210122 測定完了。 1/29 (金) ~2/2 (火) Wheel210127 測定完了。
2	~28475	91	10	2/06 (土) ~2/10 (水) Wheel210204 の測定完了。 2/14 (日) ~2/18 (木) Wheel210212 の測定。 2/18 (木) Wheel210212 の測定中にイオン源のトラブルで測定が停止。イオン源の測定ターゲットの制御において、トラブルが多発。X-Y table homing が出来なくなった。 2/24 (水) ターゲットを掴む Plunger のツメが外側に折れ曲がって、使えなくなった。 2/26 (金) 酢屋徳啓さんに加わって頂き、Plunger の交換を実施。
3	~28475	0	0	3/1 (日) イオン源の Initialization の不良。X-Y table homing の途中で、停止して動かないことがある。X-Motor が不良で、作動不良と判断。X-Motor の交換を決意 3/8 (月) ~3/12 (金) 再度、酢屋徳啓さんに加わって頂き、X-motor の交換、イオン源の調整を行った。最終的には、X-motor の交換、光ケーブルを6本交換した結果、イオン源の initialization ができるようになった。 3/12 (金) ~3/17 (水) 今回は3/8 (月) から3/12 (金) まで、イオン源アイオナイザー部を、毎日ほぼ12時間程度は大気にさらしていたので、金属セシウムの劣化が心配である。今回の修理 (3/8-3/12) を行う以前の測定では、74~76°C (Wheel 210204, 210212) の設定で $^{14}\text{C}$ 測定が出来たが、3/17 (水) の出力テストでは、FC1 が 25~40 [uA] 出力の時の Cs Res Temp の設定温度は、95°C と異常に高い温度が必要であった。

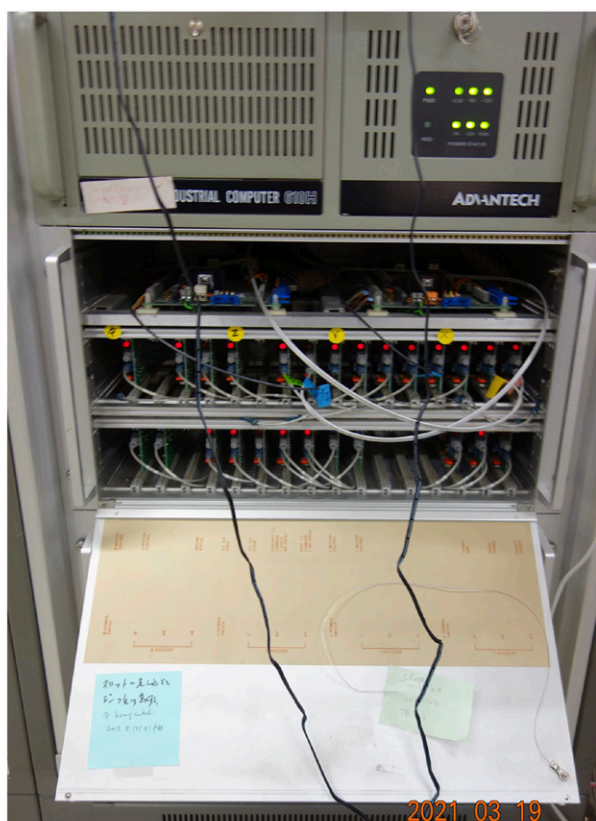
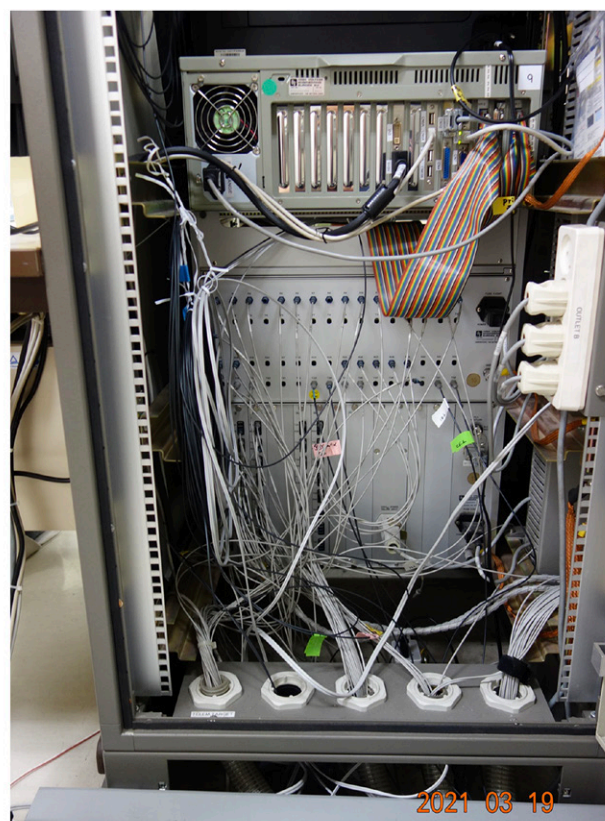
今回の修理では、光ケーブルの交換が非常に有効な処置であった。装置の導入後、25年近くが経過しており、光ケーブルの劣化が大きな問題となる。160本を超える光ケーブルが使用されており、これらの保守、特に交換を検討しておく必要がある。

図6 パソコンから加速器部分を制御するための信号を伝達する光ケーブル。  
左側：装置のおもて面、右側：装置の裏面

3/8 (月)～3/12 (金)に、SVE社の酢屋徳啓さんに参加して頂き、X-motorの交換、イオン源の調整を行った。最終的には、X-motorの交換、光ケーブルを6本につき交換した結果、イオン源の初期化、測定ターゲットのloading (特定の一つのターゲットを、複数のターゲットがセットしてあるカラーセルから選んで、イオン源の測定位置に移動させる操作)と unloading (測定したあとのターゲットをカラーセルの元の位置へ戻す操作) が正常に実行できるようになった。
