## 第一次日本南極地域観測隊・居住棟の性能試験について

Performance study on a building panel of the prefabricated hut  
in Japanese Antarctic Base

木方洋二 (Yoji KIKATA) ・佐々木康寿 (Yasutoshi SASAKI)

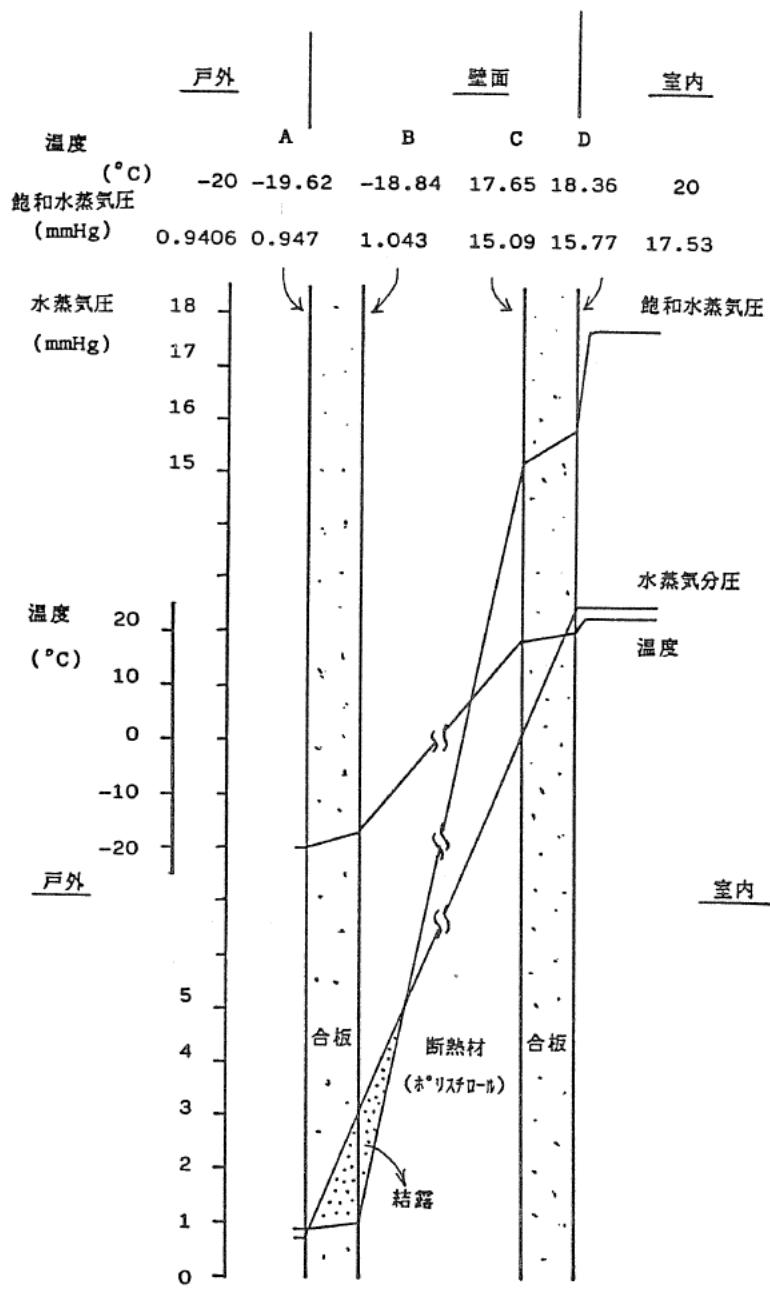
Fig. 1. 断熱条件——結露についての試算

結果は図1に見られる通りであるが、この条件では断熱材中で結露を生ずることになる。断熱材として使用されていたスチロポールPはセル形成をしており、これ自体は湿気を通さないものと思われるが、スチロポールPは壁面等パネル内部には厚さ方向に2層をなしてつめこまれており、また平面的にも1枚ではなく多少なりとも間隙をもってつなげられて押し込められている。これら間隙には何らかの原因ではいりこんだ湿気があり、これが結露を生ずることは十分考えられる状況である。

また室内側壁体表面の温度がもう5度低下しているとするとパネル内壁面にも結露を生ずる。これらの結露は長期に及ぶときには合板の吸湿、吸水能力をこえ水滴化し表面をつたって床に

落ちることとなる。当初のパネル仕様によると室内側はビニルペイント3回塗り仕上げであり、さらに湿気のいちぢるしい場合の対策としてアルミ箔を現地で貼布することとなっている。

アルミ箔貼付の跡は見当たらないが、たとえこの様なバリアーが貼付されていたとしてもアルミ箔表面にそのまま結露が生じて水滴が床に落ちていたことが想像されよう。床パネル表面には種々の傷による穴があり水はパネル内部に入る。

前述のようにより厚い断熱材の使用が検討されるべきであろう。

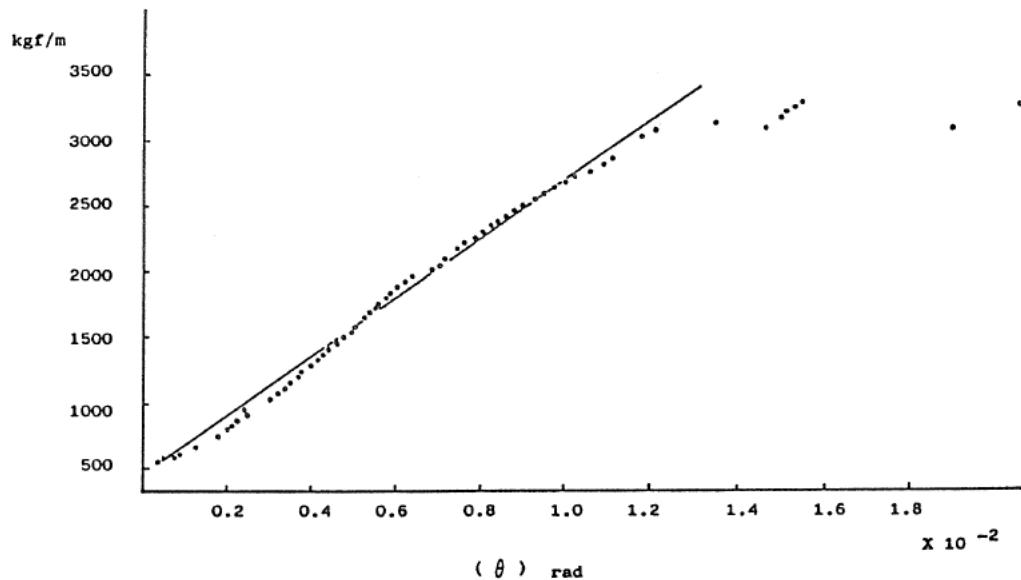
Fig. 2. せん断応力 (kgf / m)、見かけのひずみ (rad) 曲線

図2によれば、せん断応力が3000 kgf/m<sup>2</sup>、変形角が1.2×10<sup>-2</sup> radに至るまで、応力とひずみは直線関係を示し、かつ、今回の実験範囲内では試験パネルに明らかな破壊は認められなかった。試験体を何らかの方法で試験装置に繋結することが可能であったなら、せん断応力は更に上昇したであろうと予想される。

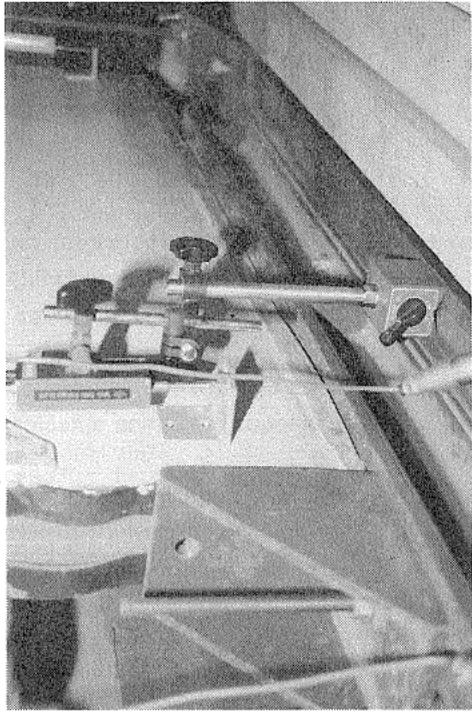
Photo. 2. 面内せん断試験の変位測定。  
コーナー部に破壊を生じ、左下部合板が剥離している状況が見られる。

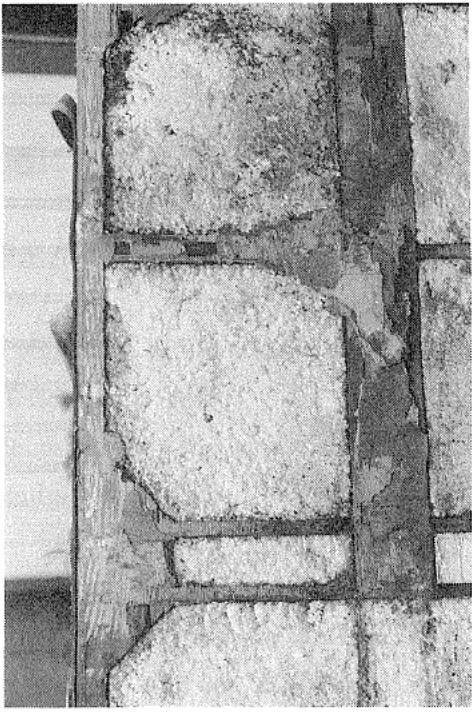
かなり傷んでおり特に表面リノリュームの直下に使用されていたスプリント・ボードはほとんど原形を止めていない。当時の越冬隊員に越冬生活の状況をうかがったところ、この建物は使用時に結露がひどく、天井、壁の結露水が床に落ち床の表面は凍りつき、滑り易く、危険さえあったようである。スプリント・ボードは当時新しく開発の行われ、製品化が始まりつつあったパーティクルボードの範中に入れて良いと思われる製品である。パーティクル・ボードは現在でも他材料にない性能のため床材の一部として多用されている。しかし、現在での使用状況は畳下と称する床の下張り材料であり、水のこぼれる状況の考えられる風呂、洗面所、台所等には使用しないことが建材における常識となってきている。パーティクル・ボードの水による膨潤率は合板に比し、1桁も大きく、膨潤の結果はパーティクル相互の結合力の劣化をもたらす。パーティクル・ボードのこの種の試験結果は現在では数多く報告されており、南極越冬隊居住棟にパーティクル・ボードを床に用いたことには、その耐水性よりみてやはり無理があったという結果を示しているものと思われる。

傷みの著しかった床材においては合板の一部が破れ腐朽していた。またそれに接着した枠材にも腐朽がみられたが、これはパネルの構造が枠材に対し両面とも合板を太鼓貼りしたものであり、息抜き穴のない構造になっていたため生じたものであると考えられるが、気温の低い南

極の気象条件では壁体内部の水は氷結しており、腐朽は進行せず、日本に持ち帰った後促進された二次的な腐朽であろうと考えられる。このようなパネル構造では一度壁体内に侵入した水分は乾燥することがないと思ってよい。壁体内部への水の侵入は傷穴よりの浸水、結露等原因に色々の場合があったものと思われる。パネルの高温、多湿側にもうけられる湿気バリアーと共に壁体に息抜き穴を設ける必要があるものと思われる。しかしこれらは日本の気象条件での知見に基づく推測であり、南極での条件は不明であることが多い。より快適な生活を保証するために、南極越冬隊居住棟での居住性に関する種々のデーターの調査が必要とされよう。

Photo. 4. 床パネルの解体。  
枠材と合板内部の接着面は完全に保たれている。
