荷重作用下の免震ゴム支承に生じるオゾン劣化き裂およびその補修に関する基礎的研究

名古屋大学大学院 正会員 ○廣畑幹人
 名古屋大学 伊藤康晃
 名古屋大学大学院 フェロー会員 伊藤義人
 名古屋大学 藤本勝之

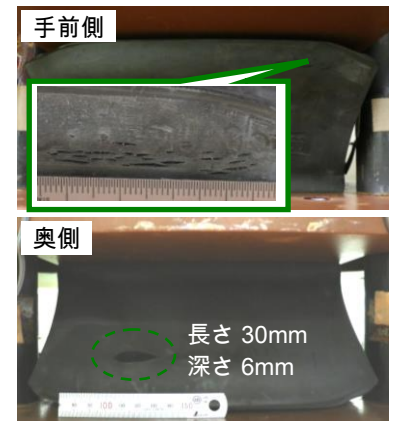
供試体をオゾン発生器付恒温槽内に設置し、著者らの既往の研究²⁾で特定したき裂を発生させる条件（温度 40℃，オゾン濃度 100pphm）の下で実験を行い、1 サイクル（96 時間）毎にき裂の発生有無を確認した。4 サイクル（384 時間）経過後、表面の引張ひずみ領域に図-2 に示す微小なき裂と比較的大きなき裂が発生した。

図-2 き裂発生状況

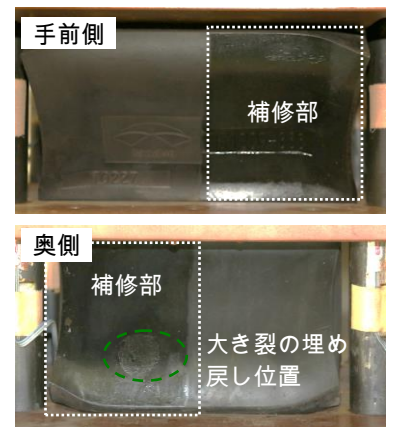
図-3 き裂補修後の供試体

オゾン劣化促進実験により供試体の表面に生じたき裂をコーティング補修した（株式会社川金コアテック製 K-Coat-R）。き裂補修後の供試体を図-3 に示す。補修は変形拘束ジグを取り外した状態で実施した。微小き裂の補修は脱脂、プライマー塗布、CSM コーティングの順に行った。プ

プライマー塗布, CSM コーティングともに乾燥時間は 30 分程度である。大きき裂の補修は, グラインダーによるき裂のざぐり, 脱脂, プライマー塗布, 穴埋め, 研磨, 脱脂, プライマー塗布, CSM コーティングの順に行った。コーティング塗布範囲は, 後述するオゾン劣化促進実験において補修の有無によるき裂発生の差異を確認するため, き裂が発生した面の半分のみとした。
