橋梁用免震ゴム支承のオゾンクラックに対するコーティング補修性能評価

名古屋大学

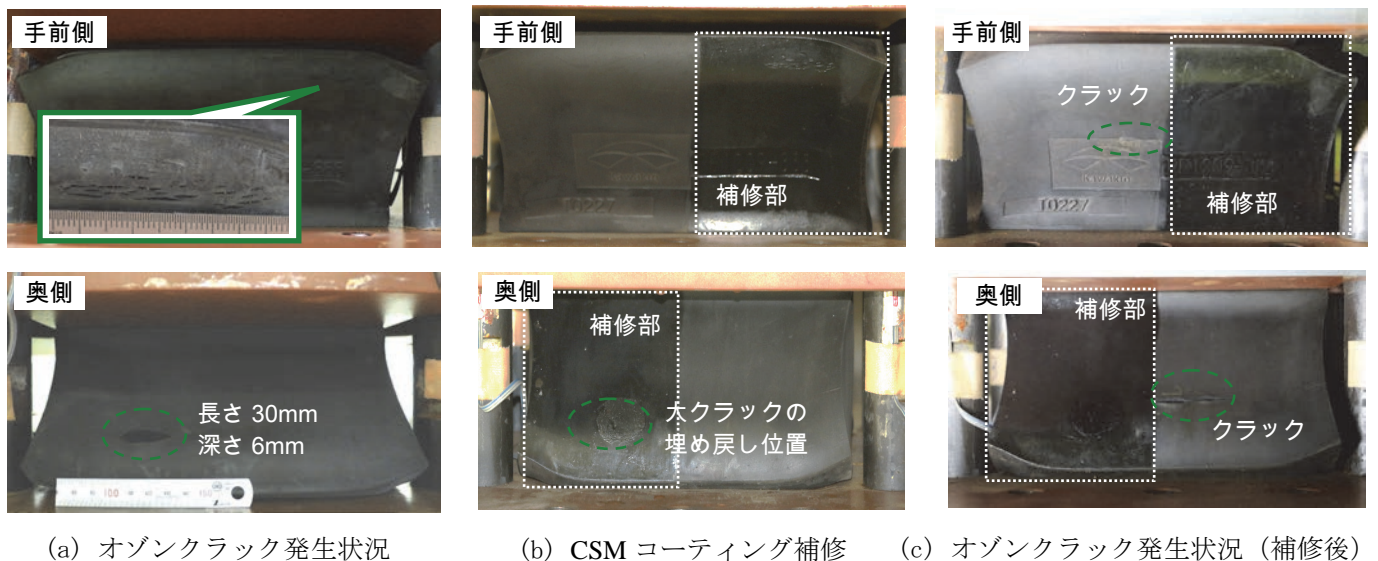
図-3 支承供試体のオゾンクラック発生状況

図-2に示す支承供試体を用い、劣化促進実験(温度40℃, オゾン濃度100pphm)によりオゾンクラックを発生させた(図-3(a))²⁾。供試体の表面に発生したオゾンクラックをCSMコーティングにより補修した(図-3(b))³⁾。補修は変形拘束ジグを取り外した状態で実施した。微小クラックの補修は脱脂、プライマー塗布、CSMコーティングの順に行った。プライマー塗布、CSMコーティングともに乾燥時間は30分程度である。大クラックの補修は、グラインダーによるクラックのざぐり、脱脂、プライマー塗布、穴埋め、研磨、脱脂、プライマー塗布、CSMコーティン

クラックを補修した供試体を用い、同じ条件で 384 時間の劣化促進試験を実施した。192 時間後、補修を施して
いない部分においてクラックが発生した ((図-3(c)))。コーティング補修を施した部分では、384 時間の実験終了
後も新たなクラックは発生しなかった。既往の研究²⁾によればこの供試体のクラック発生部の局部引張ひずみは約
40%であり、CSM コーティング材の変形追随性の観点からもクラック抑止の有効性が確認できた。

グの順に行った。コーティング塗布範囲は、後述するオゾン劣化促進実験において補修の有無によるクラック発生
の差異を確認するため、クラックが発生した面の半分のみとした。
