平成 18 年岡谷土石流災害を再び起こさないためには

大槻聡志（名大農）、田中隆文（名大院生命農）

Measures required to prevent the recurrence of Okaya sediment disaster

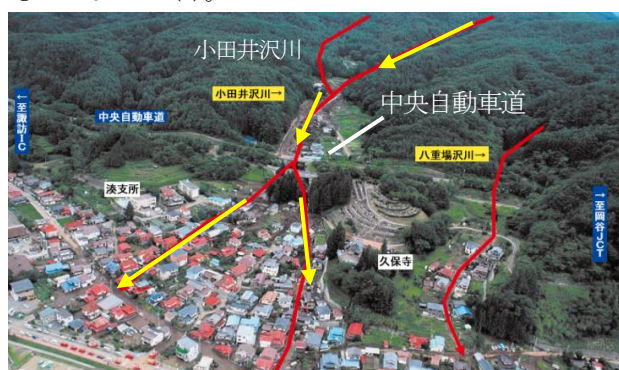
写真-1 小田井沢川被害状況（7）

写真-1 は市内で最も被害の大きかった諏訪湖西岸に位置する小田井沢川の災害当時の写真である。この時流下した土砂は矢印で示された経路で、上流部から流下し、中央自動車道の高架橋をくぐり、住宅街へ扇形に広がった。この地区での被害状況は死者 7 名、全壊 7 棟、半壊 8 棟であった。小田井沢川の平均河床勾配は 9° 、特に中央自動車道から河口までの平均河床勾配は 6° であり、 $7,900\text{m}^3$ の土砂が $1,500\text{m}$ ほど流下した（7）。

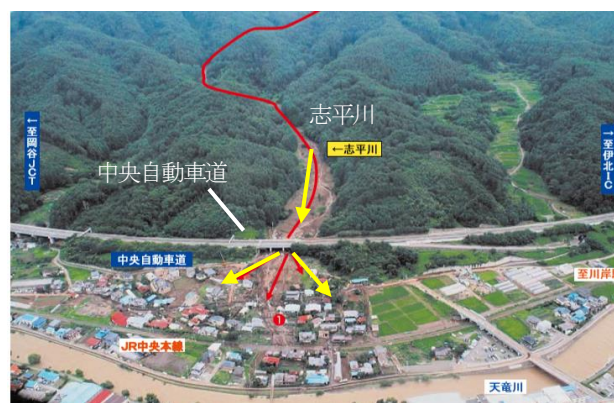
写真-2 志平川被害状況（7）

写真-2 は天竜川左岸側に位置する志平川の災害当時の写真である。土石流の流れは上流部から流下し、中央自動車道の高架橋をくぐり、住宅街へ扇形に広がった。被害状況は死者 1 名、全壊 2 棟、半壊 3 棟となった。志

平川の平均河床勾配は 6° 、特に河口から中央自動車道までの平均河床勾配は 8° であり、 $2,800\text{m}^3$ の土砂が $1,500\text{m}$ にわたり流下した（7）。

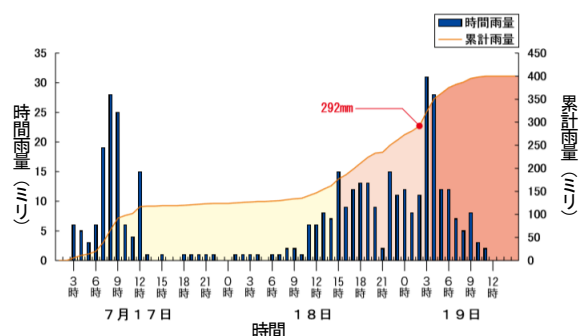
図-1 釜口水門雨量観測状況（7）

図-1 は被災地から最も近い雨量計である釜口水門に設置された長野県の雨量計で記録された雨量を示したものである。これによると 7 月 18 日に降り始めからの雨量が 200mm を超え、災害発生直前である 7 月 19 日午前 2 時には 292mm に達している。その後 2 時間にわたり時間雨量 30mm 程度の非常に激しい雨が降り続いた。

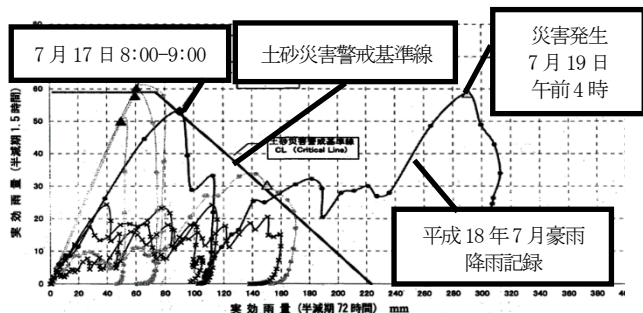
図-2 実行雨量による降雨状況と土砂災害との関係(1)

これほどの雨が降り続けた結果、7月17日の段階ですでに土石流が発生していてもおかしくない状況であったことが先行研究(1)の結果により明らかになっている。図-2はその先行研究(1)からの引用であり、実行雨量を用いて平成18年7月豪雨の降雨記録とそれ以前の土砂災害が起こらなかった大雨の降雨記録とを長野県が設定した土砂災害警戒基準線にあてはめたものであるが、このグラフでは7月17日の8:00~9:00の段階ですでに基準線に達していることが分かる。

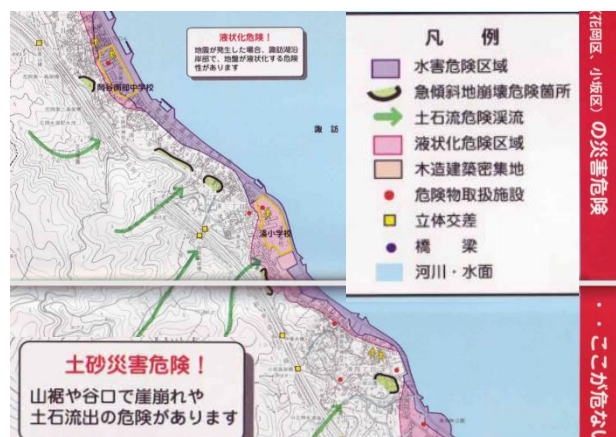
図-3 小田井沢川周辺の防災ガイド(8)

図-3は1998年版の岡谷市防災ガイド(8)に掲載の、土石流災害の中で被害の最も大きかった小田井沢川を含む区域に該当する地区別防災マップの一部分である。冊子の中で見開き2ページにまたがっており、その中にページをまたぐ矢印が二つ存在している。小田井沢川はそのまたがっている二つの矢印のうち左側によって示されている溪流である。この防災ガイドでは諏訪湖に沿って「水害危険区域」、その少し内陸側や小学校周辺が「液状化危険区域」とされ、それぞれ色付けされ明示されている。しかし、土石流の危険性について明示された箇所は「土石流危険溪流」として示された矢印、及び左下にある「土砂災害危険!」と四角で囲われたところだけである。

これには大きく分けて二つの問題点がある。一つは矢印が上流だけに示されている点である。これでは矢印の下流域がどこにあたるのか一目で判別することが難しく、わかりやすいとは言えない。もう一つは土石流の危険性があるにも関わらず危険溪流沿いの住宅街にはそれを示す色や印が存在しないことである。これはすなわち諏訪湖から離れた水害や液状化の危険性のない区域では白地であらわされることを意味する。白地では「湖岸から離れたところは安全である」と誤った解釈を与えかねない。この二つの要素により、「離れた方が安全」と思い込んで不思議ではないことがわかる。

土石流発生後、岡谷市内の現場では災害対策工事が行われ、被災地をはじめとした危険渓流の上流部には砂防堰堤が設置された。また本論文で指摘したハザードマップは2009年に改訂版(9)が発行され、土石流の警戒区域が明確化された。これにより土石流の対策は被災前と比べ前進したものの、このハザードマップは未だに不十分であると考えられる。II-2節において指摘した溪流付近の白地については前述の通り改善されたが、土石流危険渓流は凡例から姿を消し、桃色の線で囲われた土石流特別警戒区域に置き換えられたように見受けられる。しかし中央自動車道といった主要な道路を示す用途で赤色が使われており、紛らわしくなっている。さらに桃色の線で囲われた内部は白地であり、同地図では中央自動車道の上下線が分離しており一本ではなく二本で示されていることから、これでは特別警戒区域を示しているのか二本の道路を示しているのか区別をつけることは難しい。どちらかの線の色を区別ができるように変え、警戒区域のように内部に色付けをするとより明確になるのではないだろうか。

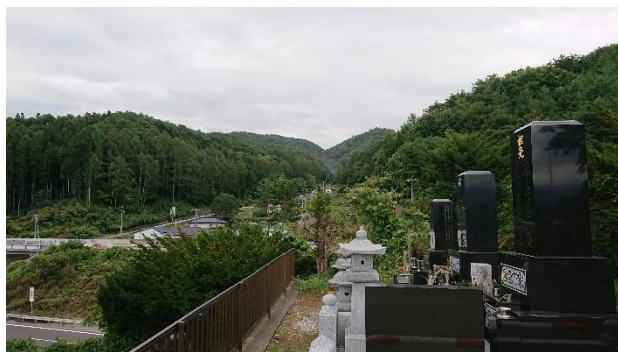
写真-3 小田井沢川上流部遠景

写真-3 は小田井沢川の北側に位置する高台から上流部に向けて撮影した写真である。尾根に挟まれて見える正面の谷部が流域となるが、この流路の勾配は両脇の森林斜面よりもかなり緩やかに上流まで続いている。

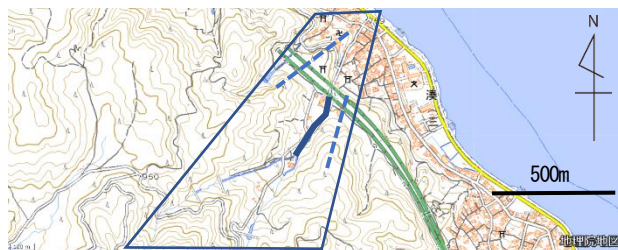
図-4 小田井沢川周辺地形図

そして図-4 は小田井沢川周辺の地図を国土院の地理院地図から取得したものである。図中の台形枠は河口から上流域がどのように見えるかについての現地調査における対象方向を示す。台形中の実線は写真-3 で見える範囲の流路であり、破線は小田井沢川を挟む二つの尾根末端の急傾斜部を実線と同じ長さになるように尾根末端から辿ったものである。小田井沢川本流の勾配が全体に緩やかであることが危険を感じにくくさせており、それぞれにおいて勾配を計算すると、実線部では 6° となるのに対し破線部は 11° となっている。このように小田井

川の勾配が緩やかであること、特に谷出口の勾配が緩いことに加え、両側尾根線も緩やかであることから住宅街からは見えない上流部も緩いという印象を住民に与えてしまい、土石流の危険性を感じにくくなったと考えられる。

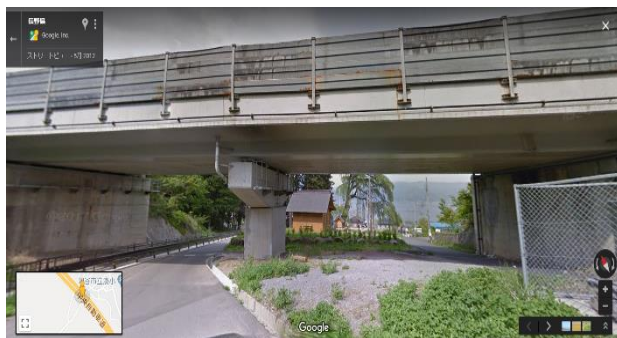
写真-4 小田井沢川と中央自動車道高架橋の交差点

また、写真-4 は小田井沢川と中央自動車道の高架橋との交差点を撮影したものである。そしてこの橋の道路と川を挟んだ両側橋台はコンクリートで固められており、中央部に橋脚が存在する。住民の証言の中に「中央道がなかったら地区は全滅だった。(2)」とあったことから、おそらくこの橋脚によって土石流の流れが分散し、被害が軽減されたものと推測される。また、図-5 に示すのは写真-4 と同地点の地形図であるが、円で囲った橋台の位置の等高線がまっすぐとなっており、これは自然の地形のままではないといえる。地理院地図により 1974 年～1978 年に撮影された空撮写真と比較すると中央自動車道の建設によりコンクリートで谷が狭められていることが分かる。このことから、工事により谷幅が狭くなったことで土砂が狭い範囲に流下し土石流の到達範囲における被害が増大した可能性が否定できない。しかしその一方で谷幅が狭くなったことで谷出口にて土石流が広がらず、被害範囲の縮小につながった可能性もまた考えられる。また岡谷市内で特に規模の大きかった 5 つの土石流のうち、4 か所が中央自動車道の高架橋をくぐっており、決して無視できる存在ではない。この地形改変の影響を考慮した検証が求められるが、これについては今後の課題としたい。
