名古屋大学タンデトロンAMS¹⁴Cシステムの現状と利用 (2019)
Status and Applications of a Tandetron AMS System at Nagoya University in 2019

中村俊夫^{1*}・南 雅代¹・小田寛貴¹・池田晃子¹・山根雅子¹・
西田真砂美¹・若杉勇輝¹・佐藤里名²・澤田 陸³・酢屋徳啓⁴・北川浩之¹
Toshio Nakamura^{1*}, Masayo Minami¹, Hirotaka Oda¹, Akiko Ikeda¹, Masako Yamane¹, Masami Nishida¹,
Yuki Wakasugi¹, Rina Sato², Hitoshi Sawada³, Noriyoshi Suya⁴ and Hiroyuki Kitagawa¹

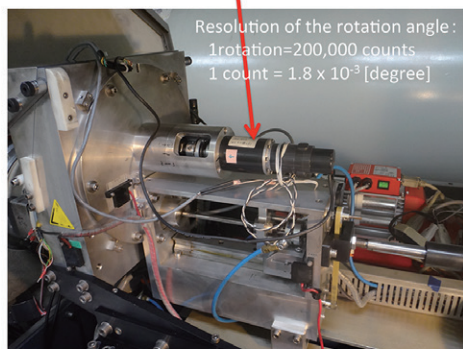
図3 target wheelを高精度で回転制御するモーター

target wheelの空回りはなくなったが、target wheelを高精度で回転させるharmonic drive linear-actuator motor (RH-14D-6002-E100DO: 図3)の回転角制御の安定不良が疑われたため、このモーターを新品と交換した。その後、target wheelの回転基準位置の制御を行うtelemeter card (図4)の不具合が見つかり、これを交換した(2019年8月)。

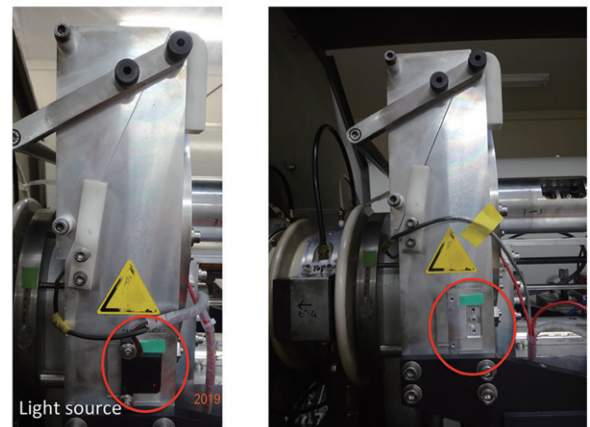
図5 イオン源における光センサーの設置位置

名古屋大学のタンデトロンで使われているイオン源 (HVVEE社製の846Bイオン源) では、連続して測定するターゲットの交換において、ターゲットの位置を光センサーで感知している (図5)。この光センサーシステムの光をイオン源のダストが遮り、ターゲットの位置決めが出来なくなった。イオン源の target wheel 収納容器内の光が通る通路を掃除したら、ターゲット交換の誤動作は無くなった。ターゲットからはがれ落ちたアルミニウムのダストで光のパスが塞がれていた (2019年10月)。

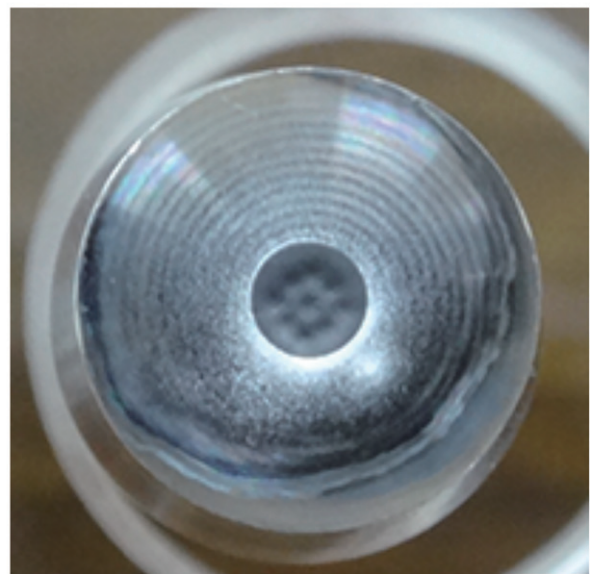
図6 セシウムビームによるグラファイトターゲット上の9点のスパッター位置

グラファイトターゲットから負の炭素イオンを生成するために用いられるセシウムスパッターイオン源の定期清掃の機会に合わせて、イオン源の炭素負イオンビームの制御に使われるターゲット電圧電源 (-7 [kV] を付加)、引出電圧電源 (+28 [kV] を付加) を取り換えた。この交換により、グラファイトターゲットの表面をスパッターするセシウム負イオンの収束制御がよかった。このおかげで、グラファイトターゲット表面のセシウムイオンによるスパッター位置を容易に決めることができるようになった。この位置決めを正しく行くと、図6に示すように直径2 [mm] のターゲット表面に9点の正しいセシウムスパッター位置を設定することが出来る。このスパッター位置のことを panto-position と呼んでいるが、その位置決めを確かめながら、試料の測定を進めている (2020年3月～現在)。

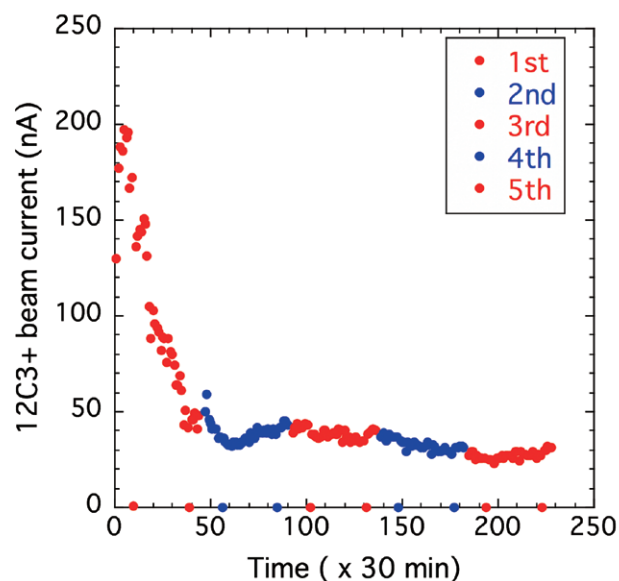
炭素イオン出力の経時変動が顕著になり、測定のはじめは、十分な出力があるものの、数時間を経ると、炭素イオン出力が低下する。セシウム溜の温度を上昇させても、あまり効果がなく、炭素イオン出力は回復しない。その一例を図7に示す。図7には、Wheel200417の測定中の炭素ビーム ($^{12}\text{C}^{3+}$) の強度を示した。通常の測定では、約45個のターゲットをWheelに充填し、1個を30分、Wheel全体をほぼ1日かけて測定し、これを5回、5日間かける。図7に示されるように、初日の測定において $^{12}\text{C}^{3+}$ ビームの強度は200 [nA]から50 [nA]へと約1/4にまで減少する。この後は、セシウムスパッターイオン源のセシウム溜の加熱温度を上昇させても、 $^{12}\text{C}^{3+}$ ビームの強度は回復しない。表2に、測定の初日に装置を調整したときと、5日間の測定を終了したときの、炭素イオンビーム強度を比較して示す。ビーム強度が弱いと、 ^{14}C 計数を増やすことが出来ず、最終的には ^{14}C 測定の誤差が大きくなる。Wheel200417の測定結果では、NBS-new標準体の測定誤差は年代値の誤差にすると ± 40 年程度であり、残念ながら最新技術からすると高精度測定とはいえない。目下、この現象の原因を検討中であるが、セシウム・アイオナイザーの不良によるものではないかと考え、アイオナイザーの交換を計画しているところである (2020年4月～現在)。

図7 5日間繰り返す測定の初日において認められた $^{12}\text{C}^{3+}$ ビーム強度の大きな減衰
