706 万博会場「海上の森」における昭和32年土砂災害

田中隆文(名大院生命農)・佐保田哲平・脇田光太(名大農)

Mud disaster in 1957 at Kaisho-hamlet known later as memorial area of Expo 2005.

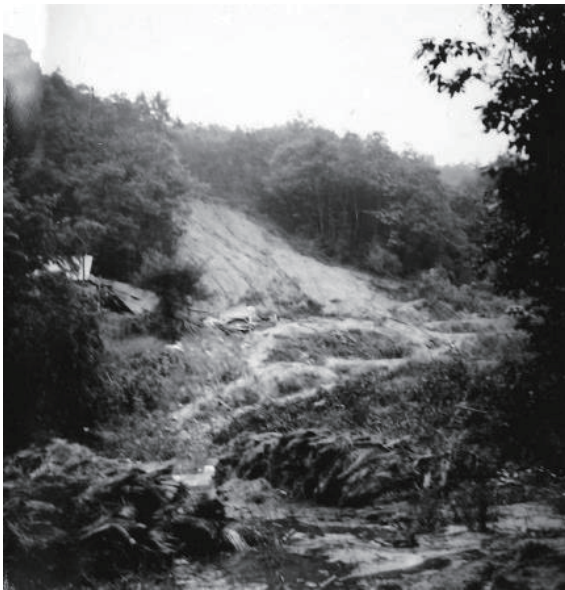
写真－1 海上地区32年災害の写真
愛知県治山課所蔵。「瀬戸市大字山口字海上 東海
家屋1戸」というキャプションがつけられている。

治山台帳とは別に、海上地区の32災の被害を伝える写真が2枚、治山課にアルバムに貼った状態で保管されていた(写真－1, 2)。ただし写真には上記のキャプションのみが添えられているだけで、図面や数字、工種などの情報の記載はない。

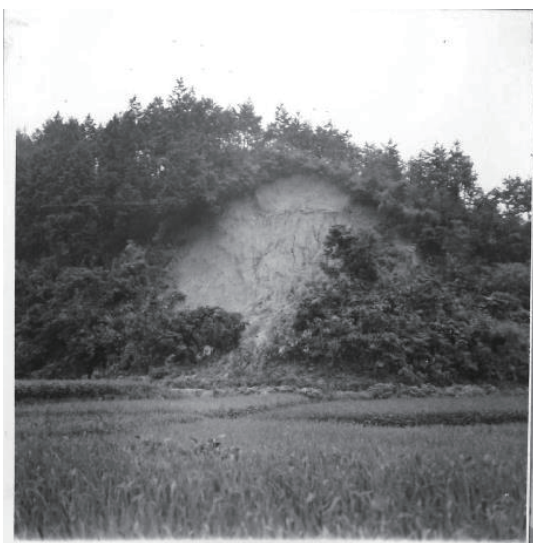
写真－2 海上地区32年災害の写真
愛知県治山課所蔵。「〃上 県有林の崩壊（耕地に
土砂流入）」というキャプションがつけられている。

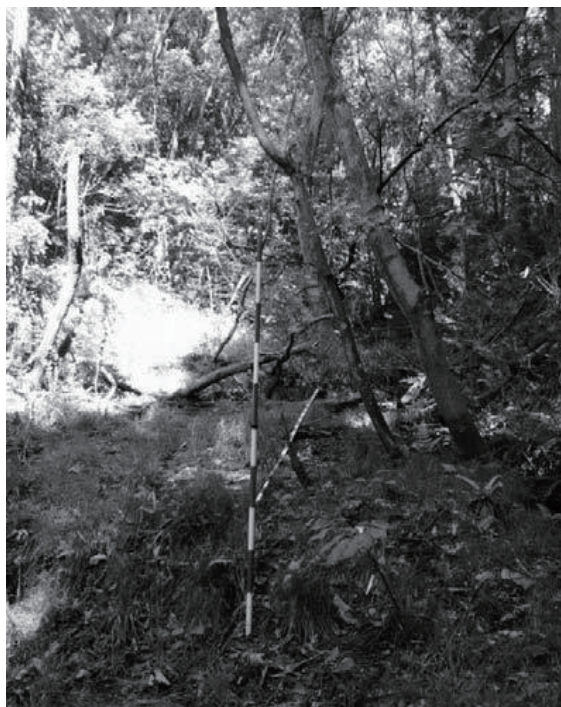
写真－3 棚田の跡

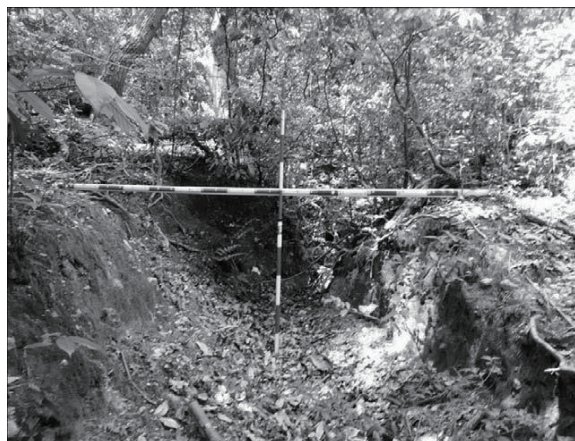
写真－4 粘土採掘の坑道が落盤してできた凹部

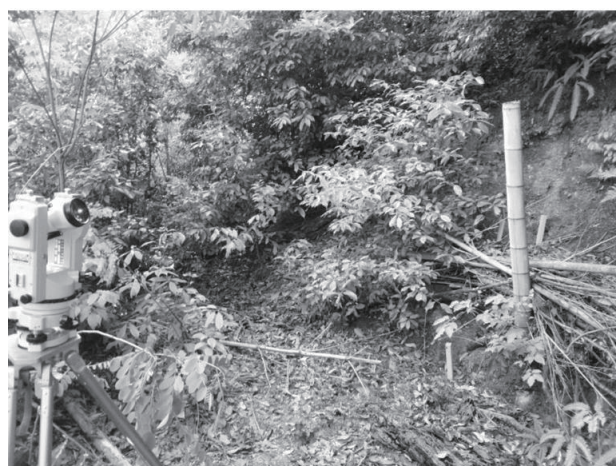
箱尺とセオドライトを用い、A点の崩壊現場と推定される箇所の上測量を、平成28年5月12日、6月3日、7月27日に実施した。現場は灌木や雑草に覆われ目視では地形の概要は掴めなかったが、現地測量の結果、現場は段々畑となっている箇所（写真－5に一例を示す）と現代に土を採取したと思われる高さ4mほどの絶壁（写真－6）から構成されていることが判明した。これらの地形改変が現地地形を特徴づけており、32災の際に住宅を損壊させた土砂の動きと対応するような地形的痕跡については明瞭ではなかった。

写真－5 32 災の崩壊地A付近の現況
(段々畑となっていた痕跡がみられる)

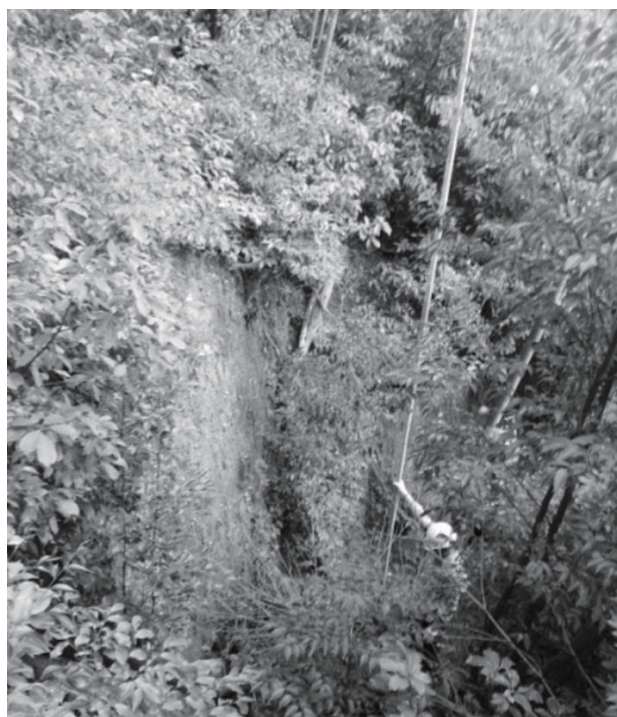
写真－6 32 災の崩壊地A付近の現況
(現代に土を採取したと思われる
高さ4mほどの絶壁)
