名古屋大学タンデトロン2号機の現状と利用 (2006年)

名古屋大学年代測定総合研究センター 加速器年代測定グループ

Status and applications of Tandatron AMS system-II at Nagoya University in 2006

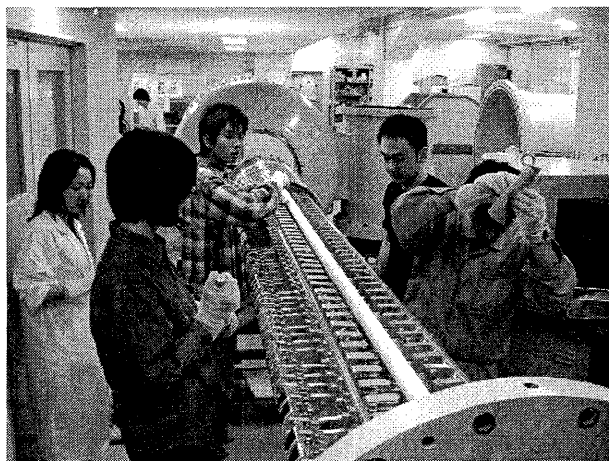
写真 2 高電圧の整流・昇圧装置の点検

6月の点検では、加速器高電圧不安定の究極の原因がつかめずに、加速管などを清掃したのち、加速器運転を試みることにした。しかし、その後にも、放電を繰り返したため、益々、高電圧が不安定になった。そこで、2002年に行った際と同様にして（丹生、2002；2004）、2006年10月4日から、高電圧電源の整流・昇圧回路を点検するために、再度加速器タンクをオープンした。整流昇圧回路を点検した。点検の結果、154個のダイオード（全部で1422個を使用）、および5個の抵抗器（全部で158個を使用）を交換した。高電圧が放電する度に破損して、数が増えたものと考えられる（写真2，3）。この大修理のあと高電圧の安定化を期待したが、相変わらず不安定で、10月からの高電圧放電の回数は19回に及んでいる。

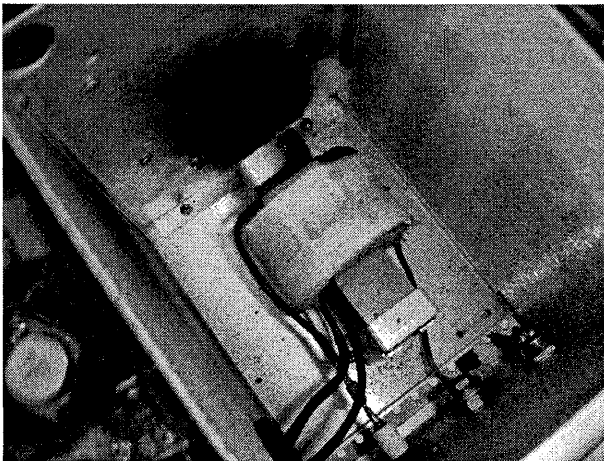
10月の大修理のあとから数えて、19回目の放電（2006年12月27日（水）において、加速器高電圧電源部の出力トランスが焼けて、断線し（写真4a, b）、ついに高電圧が付加できなくなった。トランスの周囲は、ススで真っ黒になっていた。早速、HVEE社、および代理店に連絡したが、クリスマス休暇、及び年末の業務休みのため、トランスの発注が正式にできたのは、2007年1月9日（火）であった。

写真4a 電源ボックス内で焼けたトランス
