環境促進実験による塗替え塗装鋼板の 腐食劣化特性に関する研究

Key Words : repainting, corrosion, accelerated exposure test, surface preparation, steel bridge

CORROSION DETERIORATION CHARACTERISTICS OF VARIOUS REPAINTED STEELS CONSIDERING ACCELERATED EXPOSURE TEST RESULTS

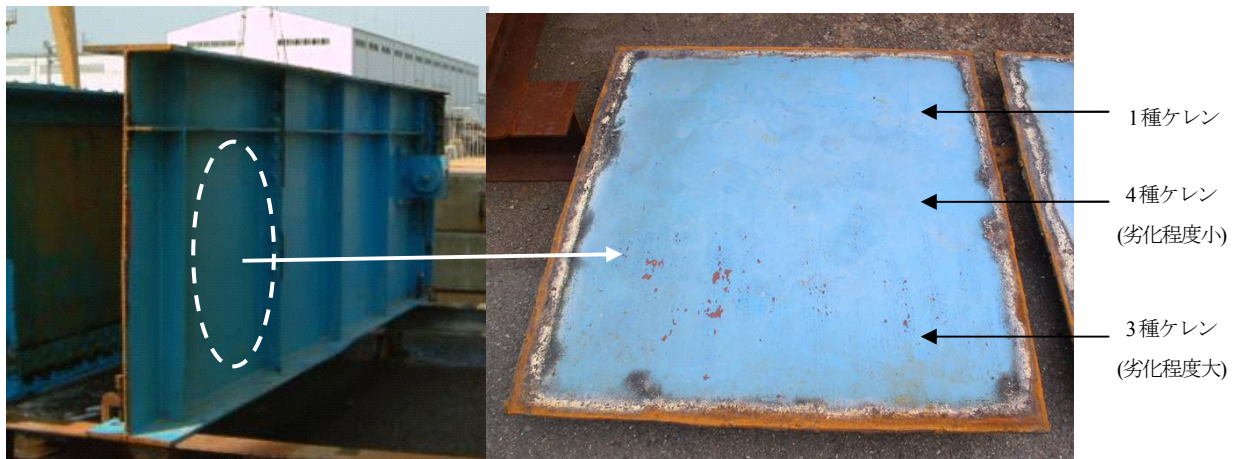
図-2 撤去した鋼桁の外観と切り出して使用したウェブの表面状態と適用した素地調整

供試体に用いた部材は、図-2に示す外桁(鋼種SM50A・B, SM41A, SS41, 桁高1.5m, フランジ厚12mm, ウェブ厚9mm)の腹板である。

トに用いられるショットブラストを行った。塗膜面の塩分除去は特に行っていない。図-2に示したように、実橋から腹板の一部を切り出した。腹板の塗膜状態は位置により異なるため、適用する素地調整は、同図に示すように、劣化程度によって分けた。

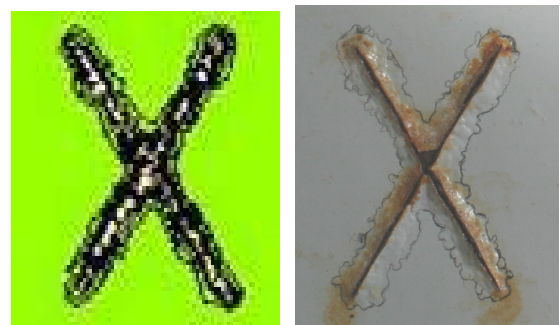
図-13 レーザー深度計と目視によるふくれの範囲

クロスカット部から進展したさびによるふくれ面積を計測した。レーザー深度計により計測したふくれと目視によるふくれの範囲を比較したものを図-13に示す。1種ケレンを施した供試体のふくれ面積をレーザー深度計と目視とで計測した結果、差は約5%と少ないため、今回は目視によるふくれ面積の計測結果を用いることとした。計測は実験期間0日、100日、200日、250日、300
