鋼床版デッキプレートとUリブの溶接部の 疲労性状と対策技術に関する研究

平成25年12月

村 越 潤

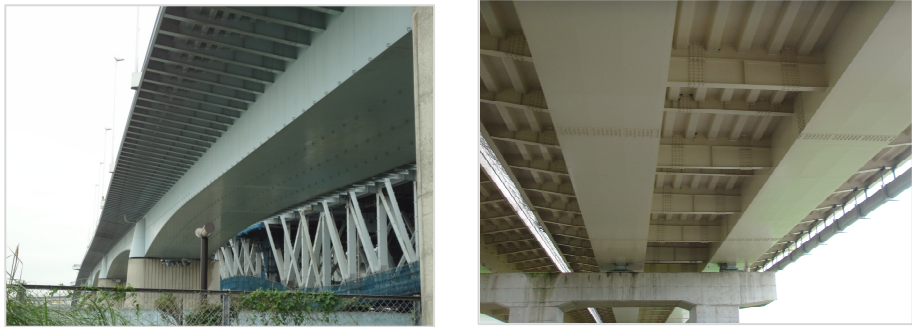
図-1.1 鋼床版箱桁橋の全景

鋼床版（図-1.1）は、死荷重軽減等の観点から長大橋の床構造や都市内高架橋に広く用いられてきている。1970年頃より、現在の一般的な構造であるU型の閉断面縦リブ（以下、Uリブ）が用いられるようになり、これまでに国内で2000橋以上の鋼床版橋が建設されている（図-1.2）。もとより、薄い鋼板により構成された溶接構造であり、かつ床版として輪荷重を直接支持する構造のため、疲労の影響に対して配慮の必要な構造と考えられてきた。実橋では大型車の交通条件の厳しい路線を中心に、1980年半ば頃より疲労損傷事例が報告されてきており、初期の鋼床版の損傷事例については、「鋼橋の疲労」⁴⁾等にまとめられている。これらの疲労損傷に対して、疲労に配慮した構造詳細に関する調査研究¹⁾が行われ、その成果は道路橋の設計基準にも反映されてきた。2002年に改訂された「道路橋示方書」²⁾（以下、道示）では、鋼橋において疲労設計が導入され、鋼床版では耐久性向上を図るために製作・施工に関する規定の充実が図られた。また、併せて発刊された「鋼道路橋の疲労設計指針」³⁾（以下、疲労指針）では、構造詳細による鋼床版の疲労設計の考え方・方法が提示されている。

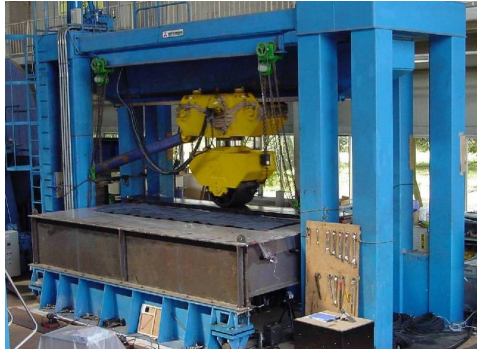
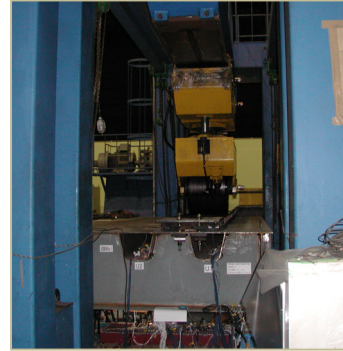
図-2.8 輪荷重走行試験機

試験機（図-2.8 参照）に設置できる試験体長さは5m 程度であるため、片側径間については支間長を1/2 の1375mm とした。また、U リブ厚による違いを確認できるように、板厚8mm と6mm のU リブを2本ずつ計4本のU リブを配置した。試験体の鋼種はSM490Y 材である。

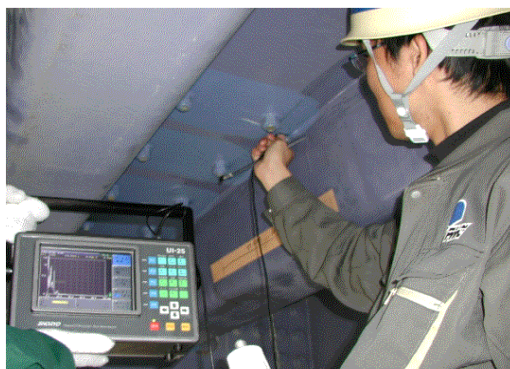
図-3.1 超音波(手動)探傷によるデッキ進展き裂の調査状況

このような背景の下、鋼床版デッキプレート内に発生した浅いき裂を確実に検出するために、臨界屈折角に近づけた横波斜角探触子を対象として、デッキプレートの探傷面の状態に応じて感度補正が

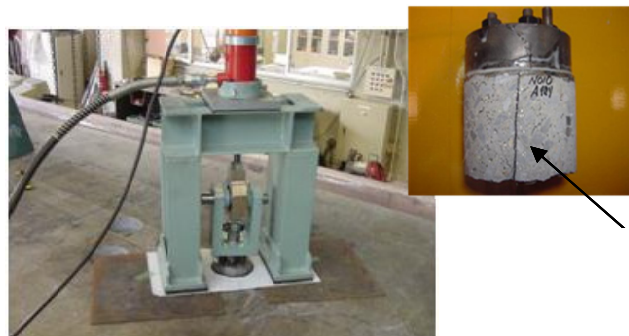
図-4.10 引張試験载荷装置と試験後の円形コア

載荷荷重は既往の活荷重実態調査結果¹⁹⁾において計測された最大軸重 298kN を参考に輪荷重を 150kN とした。大型車の後輪ダブルタイヤによる輪荷重を想定し、厚さ 22mm、幅 200mm のゴム板 2 枚を 100mm 離して橋軸方向に敷き、その上に載荷ブロックを置き載荷した。試験時に、無載荷の部位、輪荷重走行させた部位に着目して接着材接合面の引張試験（図-4.10）を行った。試験位置は、図-4.8 に示すとおりである。SFRC 舗装に、コアカッターを用いて、φ100mm の切り込みをデッキ上面に達するまで入れ、毎秒 0.1N/mm² の載荷速度で荷重を載荷し、デッキプレートと SFRC 舗装の接着接合面が破壊するまで試験を行い、破壊時荷重を計測した。試験は輪荷重走行試験前（0 万回載荷時）、水なし走行後（100 万回載荷時）、水張り走行後（200 万回載荷時）に実施した。

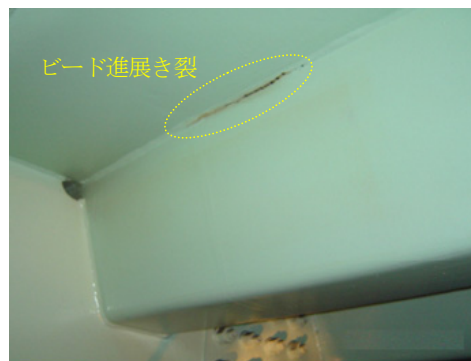
図-5.1 鋼床版のUリブ溶接部に沿って発生したビード進展き裂

このような背景の下、本章では、ビード進展き裂の長さや先端位置が変化した場合を対象として、SFRC 舗装と観察孔の併用によるき裂の進展抑制効果について、実大鋼床版試験体を用いた静的載荷

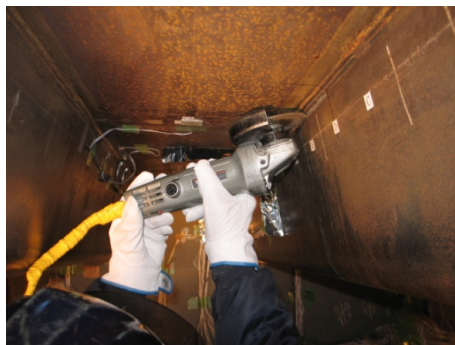
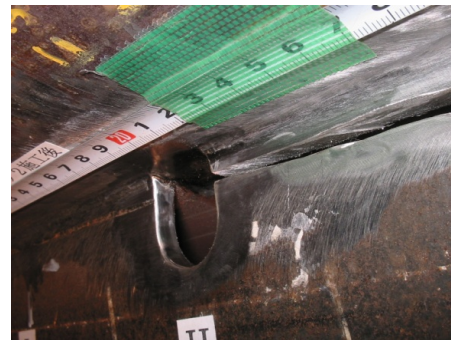
図-5.4 スリットの導入状況と加工状況

図-5.3に横リブ交差部をまたぐ位置（以下、交差部）と縦リブ支間中央の位置（以下、支間部）に導入したスリットと観察孔を示す。スリットは、ディスクグラインダにより、Uリブウェブ側の溶接止端付近から溶接ビードに沿ってウェブ面に垂直に切り込み（幅5mm程度）を設けることにより施工した（図-5.4参照）。スリットについては、スリット長と観察孔部分の応力性状の関係を把握するために、スリット長を100mmから600mmまで100mmずつ増加させながら、各スリット長に対して、静的載荷試験を行った。なお、スリット長400mmの時点で、観察孔H、Mを対象として疲労試験を実施し、観察孔こば面ルート部から疲労き裂を発生させた。その後、スリット長600mmの時点での疲労試験の都合上、着目観察孔を交差部ではL、支間部ではCに変えた。

(a) ディスクグラインダーによる切込みの施工 (b) スリットと観察孔の施工状況
