名古屋大学タンデトロン AMS  $^{14}\text{C}$  システムの現状と利用 (2012)  
Status and Applications of a Tandetron AMS System at Nagoya University in 2012

An AMS system (Model 4130-AMS) dedicated to  $^{14}\text{C}$  measurements, built by High Voltage Engineering Europe (HVEE), B.V., The Netherlands, was delivered to Nagoya University in 1996/97. Acceptance tests of its performance on carbon isotope measurements were completed in January of 1999, and routine measurements began in mid-2000. Since completion of the acceptance tests in early 1999, we have encountered a lot of troubles with the machine, particularly in 2002. Since the end of 2002, the machine has worked relatively well, expect for minor problems. The standard deviation (one sigma) of the  $^{14}\text{C}/^{12}\text{C}$  ratio is around  $\pm 0.3\%$  to  $\pm 0.4\%$  (a bit larger than the uncertainty of about  $\pm 0.3\%$  calculated from  $^{14}\text{C}$  counting statistics) and that of the corresponding  $^{13}\text{C}/^{12}\text{C}$  ratio is  $\pm 0.03\%$  to  $\pm 0.07\%$ , as are tested for HOxII targets. The number of targets measured was 330, 1430, 2077, 1003, 1,979, 1679, 1772, 1115, 1339, 866, 1300, 1701, 1449, 1634 in each year

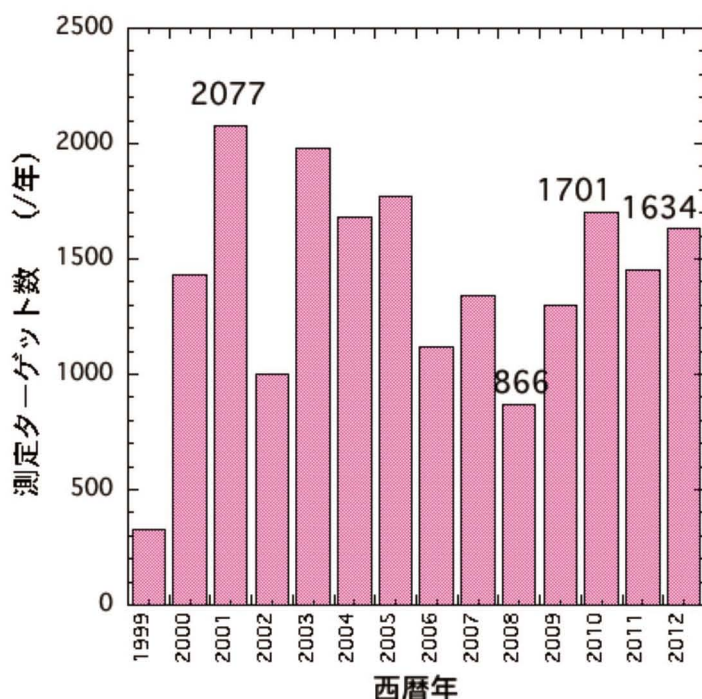
図1 1999年から2012年末までの年ごとのターゲット測定数

2012年の前半は、イオン源のターゲット交換機能の不具合、高エネルギー側の質量分析電磁石の電源冷却水パイプの目詰まりによる電源の温度上昇、などのこれまでと同様な定常的なトラブルがあったものの、ほぼ順調に測定が進んだ。この間、4月17日及び8月5日の両日に、2010年2月22日以来久しぶりに加速器高電圧の放電が発生した。絶縁ガス $\text{SF}_6$ の露点は定期的に監視しており、特に悪化は見られていない。放電後にも露点測定を行ったが、特段の悪化は見られなかった。加速器高電圧の放電の原因は特定出来ていない。2012年の後半には、機器のトラブルが多発した。9月19日に $^{12}\text{C}$ イオンチョッパー駆動系の ferro-fluid feedthrough を交換した。10月18日にはイオン源のドライポンプを交換した。9月28日にはリコンビネーターのターボ分子真空ポンプを交換した。10月25日から11月30日にかけて加速器タンク内に設置してあるターボ分子真空ポンプ駆動用の電源を発生させる発電機の交換を行った。この作業で、加速器のタンクを開放したため、加速器タンク内の機器に付着した水分が絶縁ガス $\text{SF}_6$ の露点を著しく悪化させたため、 $\text{SF}_6$ ガスからの脱水作業をこまめに行った。高電圧付加テストの際に、12月13日及び12月24日に加速器高電圧の放電が発生したため、更に念入りに脱水を行った。12月15日から12月16日にかけて、 $^{14}\text{C}$ 測定テスト実験を行いほぼ満足出来る結果が得られたため、引き続き $\text{SF}_6$ ガスの脱水を実施しながら、12月20日から試料の $^{14}\text{C}$ 測定を始めた。また、発電機の修理の間に、イオン源の洗浄を実施し、新たにセシウム1gをイオン源に充填した。このように10月後半から12月前半にかけて $^{14}\text{C}$ 測定が不可能な状況が続き、最終的に12月末までの1年間に1,634個のターゲットを測定することとなった。一昨年の実績に比較すると67個少ないが、昨年よりも200個程度増加した。2012年末までに測定したターゲットの総数は19,674個である。後326個の測定で20,000個になり、この数値を2012年の目標としたが届かなかった。 $^{14}\text{C}$ 測定を開始した1999年からこれまでににおける $^{14}\text{C}$ 測定の経緯を表1及び図1に示す。

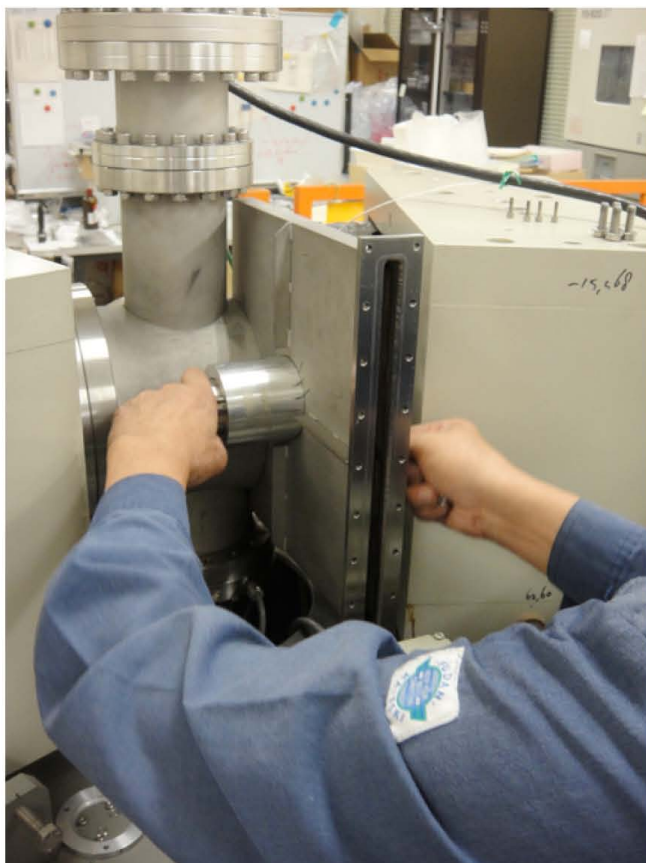
写真1 リコンビネーター部にある chopper wheel のハウジング。中央部に立てに wheel が設置される。左手部が ferro-fluid feedthrough

イオン源で形成される炭素負イオンのうち、炭素同位体で最も存在割合が高い  $^{12}\text{C}$  では、 $^{12}\text{C}$ イオン電流は20uAになることもある。この電流強度のイオンを加速管で加速すると、加速器に大きな負荷がかかり、加速電圧2.5MVを安定して保持することが出来なくなる。加えて、加速中に加速器内から放射される放射線量が非常に高くなり放射線安全管理上の問題になる。そこで、加速器にイオンを入射する前に、 $^{12}\text{C}$ イオン電流を1/100に減衰する装置が備わっている。これが  $^{12}\text{C}$ イオンチョッパーと言われるもので、 $^{13}\text{C}$ 、 $^{14}\text{C}$ イオンはそのまま通過させながら、 $^{12}\text{C}$ イオンのみを回転スリットを用いて1/100に減衰させる。真空系内にある回転スリットを真空外にあるモーターを用いて駆動するために真空シールを行いつつ回転を真空外から真空内に伝える機構として ferro-fluid feedthrough が用いられる。ferro-fluid feedthrough は回転運動をしているため、使用している間に、真空シールが劣化してついには真空漏れが発生する。今のところ修理は出来ないため、真空漏れが発生したら、この feedthrough を交換することになる。これまで用いていた feedthrough は、2008年6月に交換したものであり、使用時間は37,000時間になる。写真1 a, b に示すように、リコンビネーターの真空を大気に戻して feedthrough の交換を行った。交換後は雑音の発生がほとんど無くなり順調に稼働している。

8/29 4:00AM にターゲット交換エラー イオン源を開けて点検の結果, Wheel の回転で芯出し がうまくいっていない.
9	19311	73	7	9/14 HV2 (recombinator vacuum)の変動が大きい. chopper wheel の ferro-fluid-feedthrough ユニットの雑 音有一段と大きくなった. 交換が必要. 9/19 chopper wheel の ferro-fluid-feedthrough ユニットの交 換した. 前回の取り替えは 2008 年 6 月であり, その後 の使用時間は 37,000 時間. 9/20 検出器のイソプタン交換 9/21-9/25 HV2 (recombinator vacuum)の真空度が変動, 悪 化 9/25 recombinator TMP が停止. 再起動不能. 9/28 recombinator TMP の取り替え作業
10	19411	100	15	10/1 6:00 AM "Serial loadNext sample failure"が発生して, ion source にターゲットを入れたまま停止. 10/10 HE Magnet PS 異常停止. 冷却水漏れで周辺が水漬し. 10/11 冷却水チラーユニットの冷却水 20L を追加 10/12 HE Magnet PS の冷却水パイプの物理的洗浄 10/18 ion source の differential pump のためのドライポンプ の交換. 2009 年 1 月以来の交換である. 10/24 タンデタンクの雑音が一層と高くなった. 10/25 タンデタンクの雑音が更に高くなったため, 点検のため にタンク開を決意した. 10/27 SF6 ガスの回収を開始. 10/29 回収装置の油回転ポンプの点検とオイル交換 10/30 タンク開 10/31 タンク内の点検, 発電機のベアリングの不良と判断され た. ベアリングの回転音を聴診器で点検
11	19411	0	0	11/1 ターミナルの発電機を取り外し. 発電機の回転軸の回 転不良を確認. 他のベアリングはすべてスムーズに回 転しているように感じられる. 極東貿易に発電機の代 替え品の入手を依頼 11/2 HVEE 本社に発電機の在庫があることが判明した. こ れを購入することとした. 11/16 発電機の入荷有り, 名大理装置開発と修理の段取りを 相談. 11/18 名大東山キャンパス内全学停電 11/28 タンデトロンのタンク内の点検, 掃除 11/29 発電機の取り付け作業 11/30 タンデトロンのタンク内の組み立て, 点検, 掃除の完 了により, タンクを閉, 排気開始, 排気後, N <sub>2</sub> ガスを タンクに入れて水分の除去を試みる. 11/30-12/3 イオン源の掃除, アラインメントのチェック

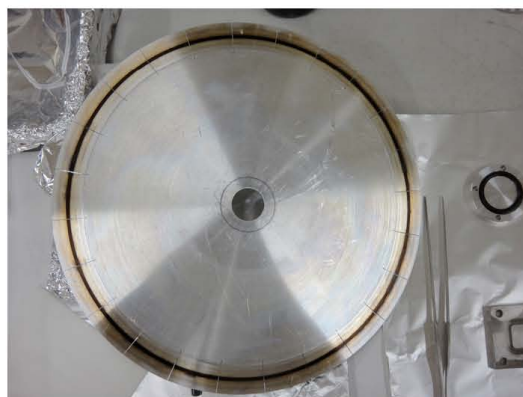
写真2 Chopper wheel

この円盤の外周部に放射方向に細いスリットが刻まれている。

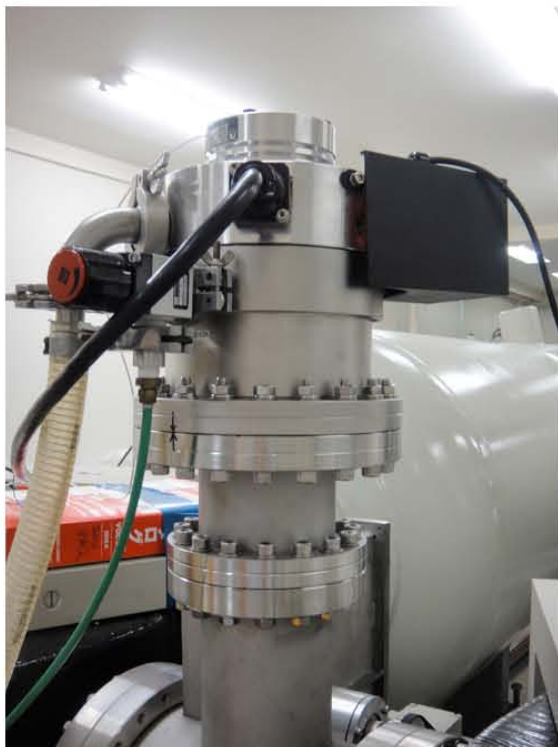
写真3 リコンビネーター部に組み込まれているターボ分子真空ポンプ

2013年9月21日あたりから、リコンビネーターにある真空計が示す真空度が変動し、真空度の悪化を示す症状が出ていたが、9月25日にリコンビネーター部を排気するターボ真空ポンプが突然停止し、その後再稼働が出来なくなった。予備品が購入してあったため交換することが出来、 $^{14}\text{C}$ 測定を呈する必要は無かった。取り外したターボ分子真空ポンプを点検のためにメーカーに送付したところ、ポンプの羽を回転させるベアリングが破損しそのためにポンプの羽の回転に不具合が生じていることが判明した。ベアリング交換では、元通りにならないため、廃棄することとなった。

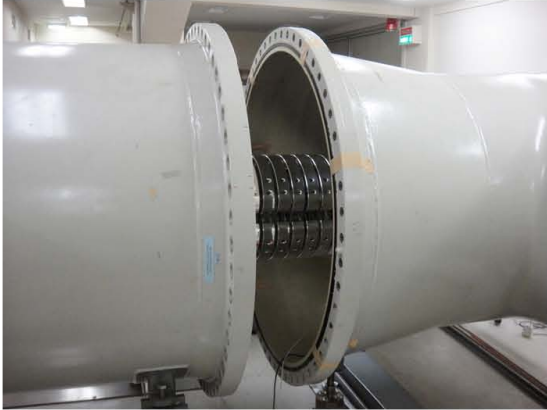
写真4 加速器タンク内の保守のためのタンクの解放

タンデトロン加速器質量分析計では、陰イオンを初段の加速管で加速し、陰イオンを陽イオンに変換して二段目の加速管で更に加速してイオン粒子のエネルギーを高くする。この荷電変換は、陰イオンをアルゴンガスに衝突させ、衝突エネルギーでイオンの電子をはぎ取る過程で進行する。荷電変換は、加速器のターミナルに設置された内径 12mm、長さ 120cm のパイプ内で行われる。ターミナルに設置された Ar ガスボンベから Ar ガスがわずかずつ荷電変換パイプ内にリークされ、この Ar ガスは最終的に加速器タンクの両端にある真空ポンプで排気される。この荷電変換を効率よく行うために、真空ポンプに向かう Ar ガスを、荷電変換パイプの両端のところでターボ真空ポンプで集めて、荷電変換パイプの中央に戻してやる。こうして、荷電変換パイプを高密度の Ar ガスで満たして荷電変換を効率よくおこなう。2.5MV の高電圧がかかっているところにあるターボ真空ポンプにタンクの外から電源ラインを引くことはできない。そこで、加速器ターミナルで発電してターボ分子ポンプの電源をまかなう。今回は、この発電機の永久磁石を回転させるベアリングが破損した。数ヶ月前から加速器タンク本体から  $^{14}\text{C}$  測定中に異常音が聞こえていた。その音が次第に大きくなって来ていたが、10月25日にはその雑音が一段と大きくなったため、加速器タンクを開けて内部を点検することにした。ターミナルにおける発電に関わる回転力伝達の駆動系のベアリングが複数個有り、それを点検したところ、最終的に発電機のベアリングに行き着いた。他のベアリングは、今のところ問題ないことが判明したため、新たに代替用の発電機を購入して取替を行った。特殊な発電機であったが、幸いにもタンデトロン加速器質量分析計のメーカーである HVEE 社に在庫があり、2週間強（11月16日）で購入出来た。その後、理学系装置開発室の援助を得て11月29日に発電機の交換作業を行った。タンク内が約1ヶ月間開放されていたため、タンク内のパーツに水分が付着している。タンクを閉めて絶縁ガス  $\text{SF}_6$  を満たした後、入念に  $\text{SF}_6$  から脱水分を行った。高電圧負荷試験を行ったところ、12月13日に大音響を発する高電圧放電が発生したため、 $\text{SF}_6$  から脱水分を繰り返した。さらに12月24日

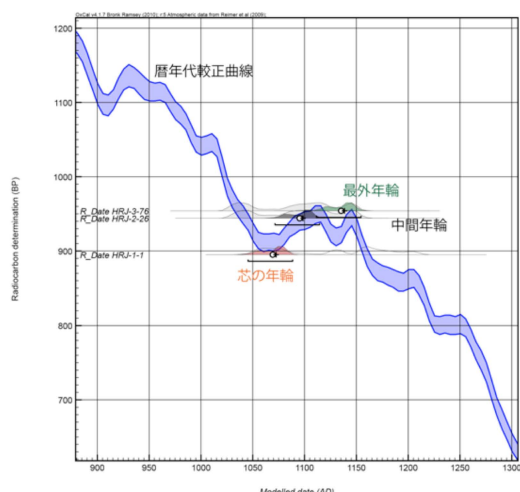
図 4 3 個の木材年輪の  $^{14}\text{C}$  年代と IntCal09 暦年代校正データセットとの比較

芯部から最外部に向かって、No.1, 26, 66-67 の 3 個の年輪試料を採取し、通常の化学洗浄方法に従い、塩酸- 水酸化ナトリウム- 塩酸の順で加熱洗浄を行い、9mm 石英管を用いて酸化銅を助燃剤として試料を燃焼して二酸化炭素を発生させて回収し、鉄触媒、水素還元法でグラファイトを得た。タンデム加速器質量分析計を用いて <sup>14</sup>C 年代測定を行い、表 4 のように、<sup>14</sup>C 年代と校正年代を得た。樹木の成長を考慮すると、芯の部分が最も古く、外側に向かって若くなるはずであるが、年輪の <sup>14</sup>C 年代の値は全く逆になっている。IntCal09 校正データを用いて <sup>14</sup>C 年代から暦年代へ校正を行うと、得られる暦年代は、図 9 に示すように、年輪成長の順序と調和することがわかった。IntCal09 校正データは、西暦 1050 年～1150 年にかけて暦年代が若くなるにつれて <sup>14</sup>C 年代は古くなる傾向にある。この台座木材の年輪は、自然現象によりまさに大気中の <sup>14</sup>C 濃度が減少傾向にある時期に成長して、大気中の二酸化炭素を取り込んで年輪を形成したことになる。<sup>14</sup>C ウィグルマッピングに基づく年代解析を行うと、最外年輪は 2 標準偏差の範囲で AD1111～AD1154 の暦年代にあたることになる。

$^{14}\text{C}$  年代値から見ると、芯部、中央部、最外部の順で次第に古い年代になるが、暦年代校正を行うとこの順番で次第に若い暦年代になり、実際と辻褃が合うことが判る。

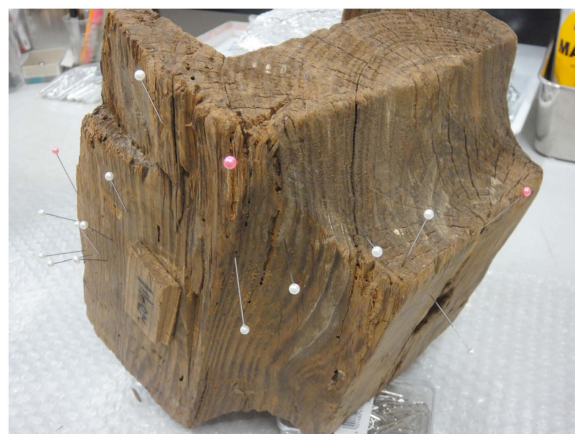
写真 9 台座木材の年輪計数

法隆寺で使われていたとされる台座について、<sup>14</sup>C 年代測定を実施した。写真 7 のような形状で有り何らかの建物の台に使われていたように思われる。木材を中心に二分割して片側の部材を加工したものである。年輪数を数えると、中心部を 1 として、最外年輪は 66 か 67 と数えられる。中心部は年輪幅が 5mm 程度もあり年輪計数がしやすいが、外側では、年輪幅が狭くなっており、最外年輪は 66 か 67 かがはっきりしなかった。

写真の右中央が木材の芯部にあたる
