福島第一原発事故に伴う放射性物質による汚染  
—2013 年の福島県の状況—

Pollution by radioactive substance discharged through the Fukushima Daiichi  
Nuclear Power Plant accident

— Situation of Fukushima Prefecture in 2013 —

Abstract

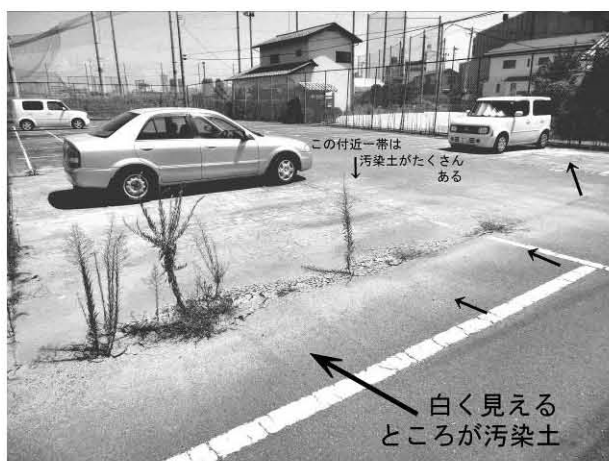
第6図 高放射線土(η)―緑町―

Fig.6 The high radioactive contamination soil at Midori-machi in Kohriyama City(η).

第6図は, (η)にある駐車場の高放射線土である。清掃された様子はなく, 高放射線土が至る所にある。土質は灰色の泥質で, 表面に亀甲状の割れ目がある。放射線量の最大値は, 1.74 μSv/h(地上 1 m), 9.76 μSv/h(表面 1 cm)である。

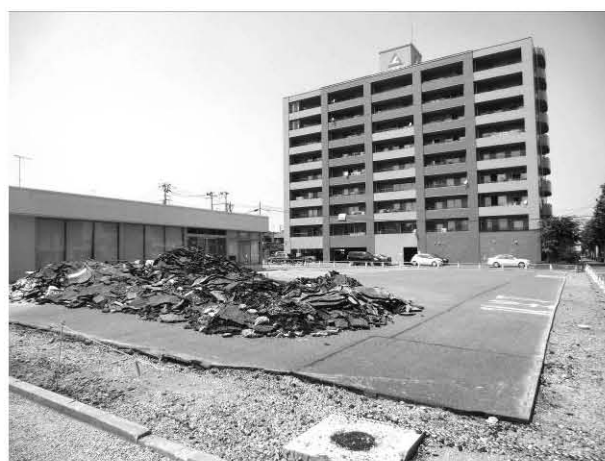
第7図 除染で剥ぎ取られたアスファルト(κ)―朝日1丁目―

Fig.7 The asphalt which was removed for decontamination(κ) at Asahi 1 in Kohriyama City(κ).

アスファルトが剥かれて積上げられ、細路地ではアスファルトが取り除かれていた(第7図)。この周辺では、未除染域の空間放射線量(地上1m)は  $0.6 \mu\text{Sv/h}$  程度で、除染済の処では  $0.3 \mu\text{Sv/h}$  前後であった。また、郡山市役所では、相対的に、アスファルト部分の放射線量が低く( $0.2 \sim 0.3 \mu\text{Sv/h}$ )、樹木周辺( $1.0 \mu\text{Sv/h}$  など)や窪地( $0.9 \mu\text{Sv/h}$  など)でやや高かった。

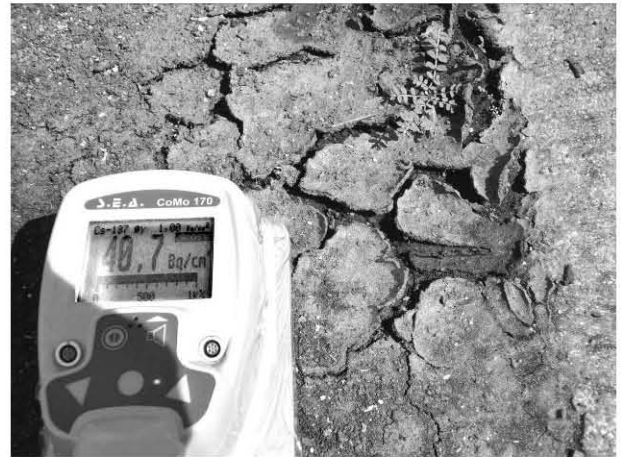
第8図 高放射線土(ε)—長者3丁目—  
Fig.8 The high radioactive contamination soil at Chohja 3 in Kohriyama City(ε).

第8図は、(ε)にある七十七銀行駐車場の高放射線土である。土質は黒灰色の泥質で、表面に亀甲上の割れ目がある。放射線量の最大値は  $1.27 \mu\text{Sv/h}$  (地上1m),  $11.4 \mu\text{Sv/h}$

(表面 1 cm), 41.0Bq/cm<sup>2</sup>(表面 1 cm, CoMo170)であった。

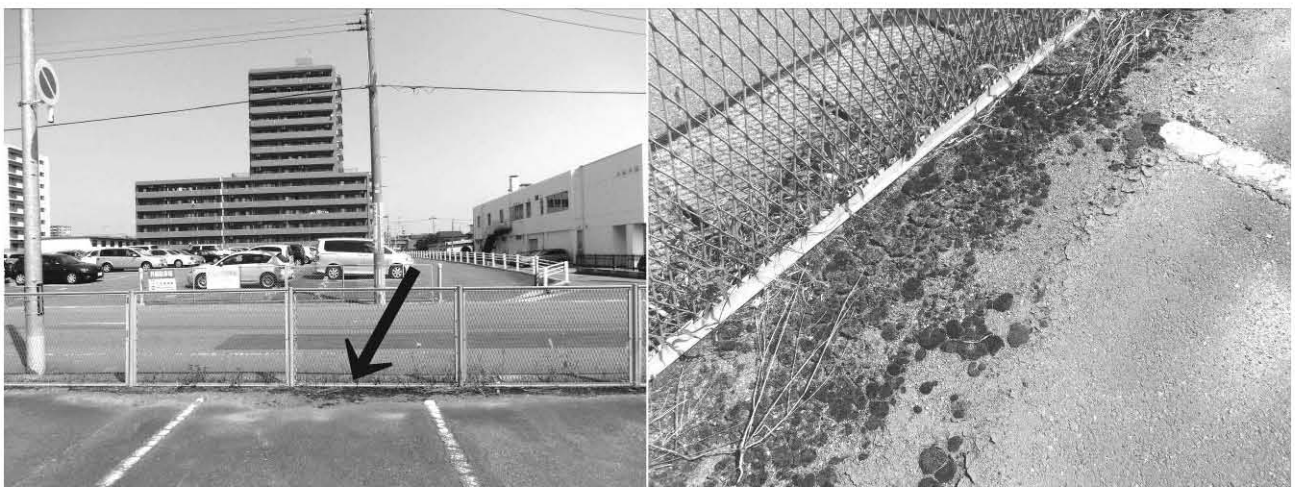
第9図 高放射線土(ι)—桑野1丁目—

Fig.9 The high radioactive contamination soil at Kuwano 1 in Kohriyama City(ι).

第9図は, (ι)にある高放射線土である。ここはアスファルトの駐車場で, 放射線量の最大値は 1.91 μSv/h(地上 1 m), 10.5 μSv/h(表面 1 cm)である。高放射線土は, 駐車場の周辺部にある。土質は黒灰色の泥～礫質で, 泥質部の表面には亀甲上の割れ目が見られ, 苔も生えている。

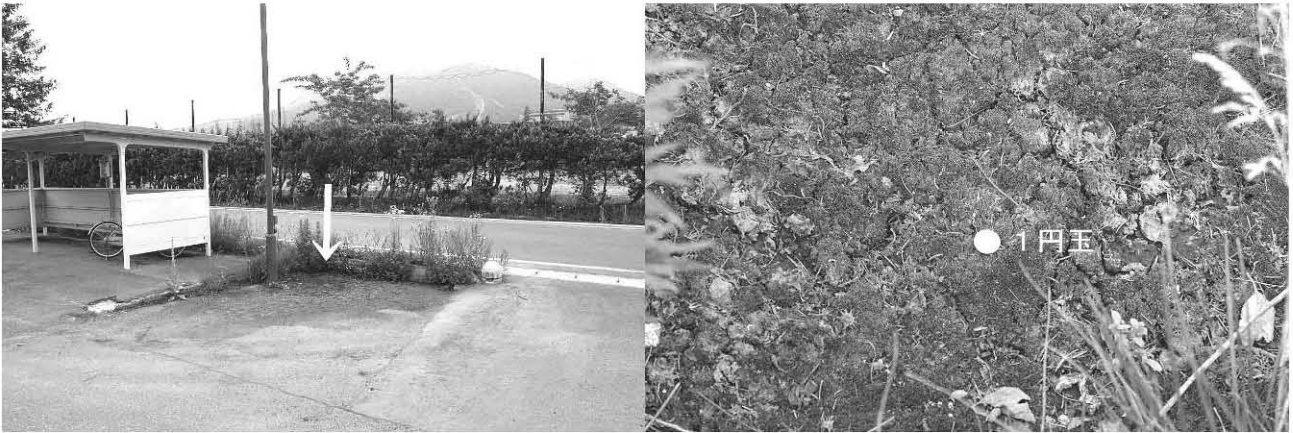
第 14 図 高放射線土—猪苗代町—

2013. 07. 06 猪苗代 (福島県立猪苗代病院跡)

空間放射線量(高さ1m)  $1.13 \mu\text{Sv/h}$  TCS-172B 地表1cm放射線量  $3.8\text{Bq/cm}^2$  ( $3.8\text{万Bq/m}^2$ ) CoMo170

Fig.14 The high radioactive contamination soil at Inawashiro-Town

2013 年 7 月に猪苗代町の中心部を調べたところ, 高放射線土が存在した(第 14 図). 場所は福島県立猪苗代病院跡地である. 空間放射線量(地上 1 m)は最大  $1.13 \mu\text{Sv/h}$  である.

高放射線土は敷地内の低地のあり、面積は  $10 \text{ m}^2$  程度、泥質で表面には亀甲状の亀裂があり苔が生えている。表面  $1 \text{ cm}$  の放射線量は最大  $3.8 \text{ Bq/cm}^2$  (CoMo170) である。この値は、2011 年 7 月に千葉宅(猪苗代)にあった高放射線土( $40 \text{ cps}$ , Rad Monitor GM1,  $\approx 18 \text{ Bq/cm}^2$ )と比較すると、約  $1/5$  の放射線量である。

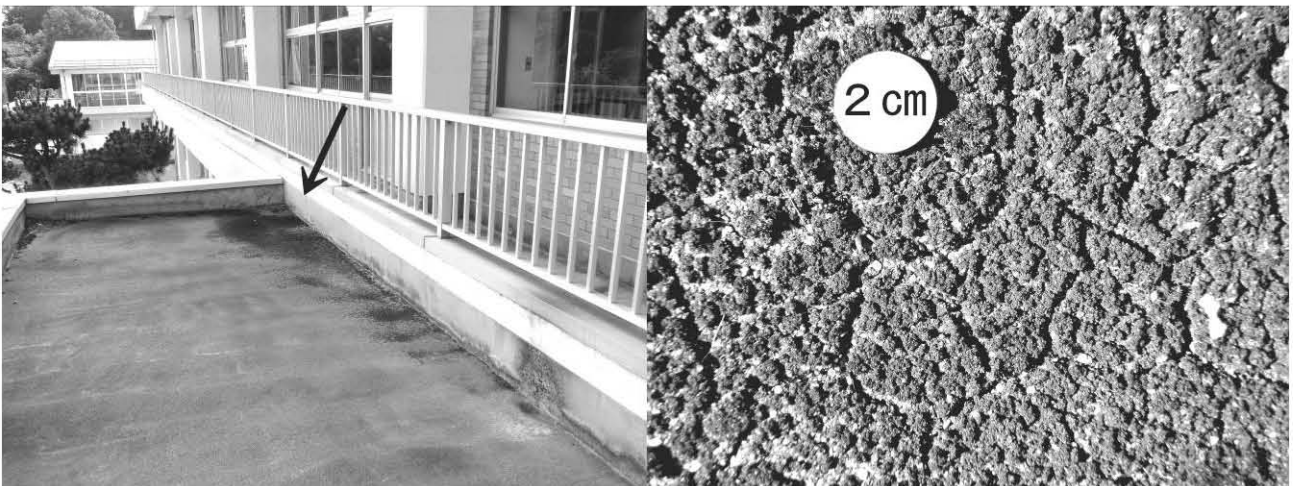
第 15 図 高放射線土—平田村—

2013. 08. 14 平田村 旧西山小学校

空間放射線量(高さ1m)  $0.20 \mu\text{Sv/h}$  TCS-172B

表面 1 cm の放射線量  $7.6\text{Bq/cm}^2$  CoMo170

表面 1 cm の放射線量 15cps Rad Monitor GM1  $6.8\text{Bq/cm}^2$  (トロント大学の変換式)

Fig.15 The soil which radiates a high radiation—Hirata village—

平田村は、阿武隈山地中央よりやや南に位置し、福島第一原発から約  $45 \text{ km}$  に位置する(第 1 図)。放射線物質による汚染は、汚染の著しい福島県中通り・浜通りでは、相対的に少ない。空間放射線量(地上  $1 \text{ m}$ )は、千葉の測定では、2011 年 8 月には  $0.3 \mu \text{ Sv/h}$  程度であり(千葉ほか, 2013), 2014 年 2 月には  $0.1 \mu \text{ Sv/h}$  程度である。しかし、この地域でも高放射線土が存在する(千葉ほか, 2013)。第 15 図は、2013 年 8 月に旧平田村立西山小学校のベランダにあった高放射線土である。遠方から見ると真っ黒で、一見してその存在がわかる。高放射線土は、面積が約  $2 \text{ m}^2$  で、色は艶消し黒色、表面には亀甲状の亀裂があり、更に細かいカリフラワー状の凹凸がある。この特徴は、2011 年・2012 年に福島市渡利や飯舘村に存在した高放射線土の特徴と類似する。空間放射線量(地上  $1 \text{ m}$ )は最大  $0.20 \mu \text{ Sv/h}$ 、表面  $1 \text{ cm}$  の放射線量は最大  $7.6 \text{ Bq/cm}^2$  (CoMo170) である。なお、第 15 図の右の写真は、目の錯覚で凹凸が逆に見える場合がある(白い部分が凹、黒い部分が凸であり、日常生活の物の見え方と逆である)。スケールの  $1$  円玉付近で、凹凸を認識した上で、写真全体を見ていただきたい。

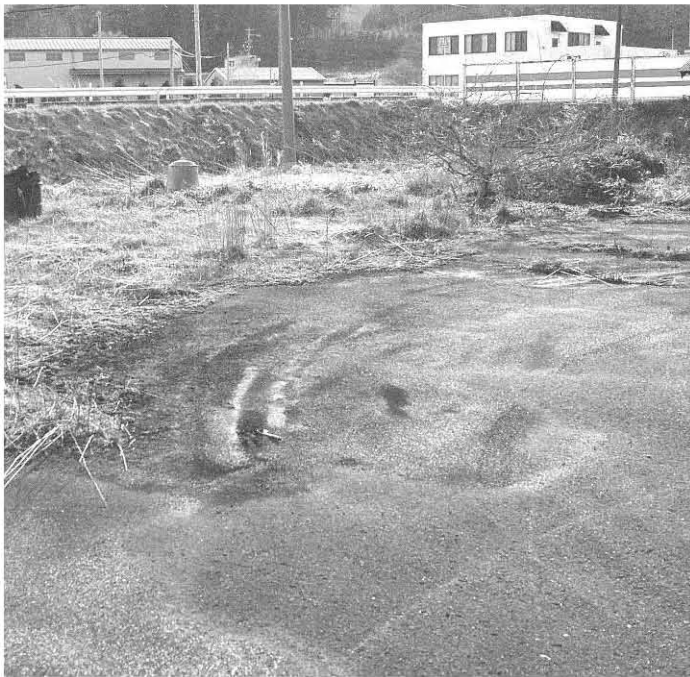
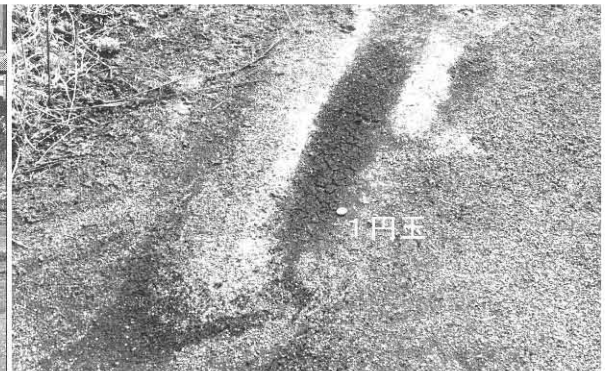
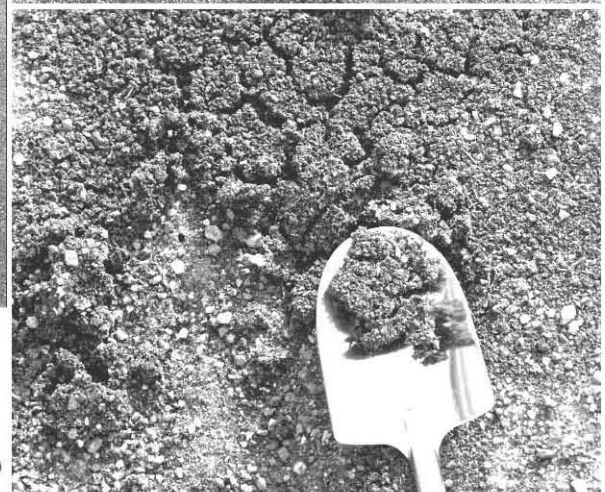
第 16 図 高放射線土—川俣町山木屋—

2013. 04. 29 山木屋  
空間放射線量(高さ  $1 \text{ m}$ )  $4.68 \mu \text{ Sv/h}$  TCS-172B  
地表  $1 \text{ cm}$  放射線量  $150 \text{ cps}$  Rad Monitor GM1  
 $68 \text{ Bq/cm}^2$  ( $68 \text{ 万 Bq/m}^2$ ) (トロント大学の変換式)

Fig.15 The high radioactive contamination soil at Yamakiya,

川俣町山木屋は、阿武隈山地中央よりやや北に位置し、福島第一原発から約 40km に位置する(第 1 図)。汚染の著しい飯舘村の南に位置する。第 16 図は、2013 年 4 月 29 日、山木屋集落のアスファルト駐車場に存在した高放射線土である。写真は逆光気味であるため、やや輝いて写っているが、実際には真っ黒で、遠方からも一見してその存在がわかる。高放射線土は、面積が約 50 m<sup>2</sup>、厚さが最大で 3cm である。色は艶消し黒色、表面には亀甲状の亀裂があり、更に細かいカリフラワー状の凹凸がある。この特徴は、2011 年・2012 年に福島市渡利や飯舘村に存在した高放射線土と類似する。著者の千葉は、福島県内で高放射線土を数多く見てきたが、この量は一ヶ所の量としては最大である。放射線量は、最大値で、4.68  $\mu$  Sv/h(地上 1 m), 150cps(表面 1 cm, Rad Monitor GM1,  $\approx$ 68Bq/cm<sup>2</sup>)である。さらに 2013 年 9 月 22 日にも測定した。その最大値は、5.06  $\mu$  Sv/h(地上 1 m), 66.3Bq/cm<sup>2</sup>(表面 1 cm, CoMo170)である。なお、この高放射線土には無数のタイヤ痕があり、自動車が多数通過したと考えられる。また、高放射線土がタイヤや車体に付着し運搬された可能性がある。
