北海道厚真川流域の第四紀研究と2018年胆振東部地震について  
**Quaternary researching the basin of Azuma River and  
2018 Hokkaido Eastern Iburi earthquake**

岡 孝雄<sup>1</sup>・石狩沖積低地研究会

**Abstract**

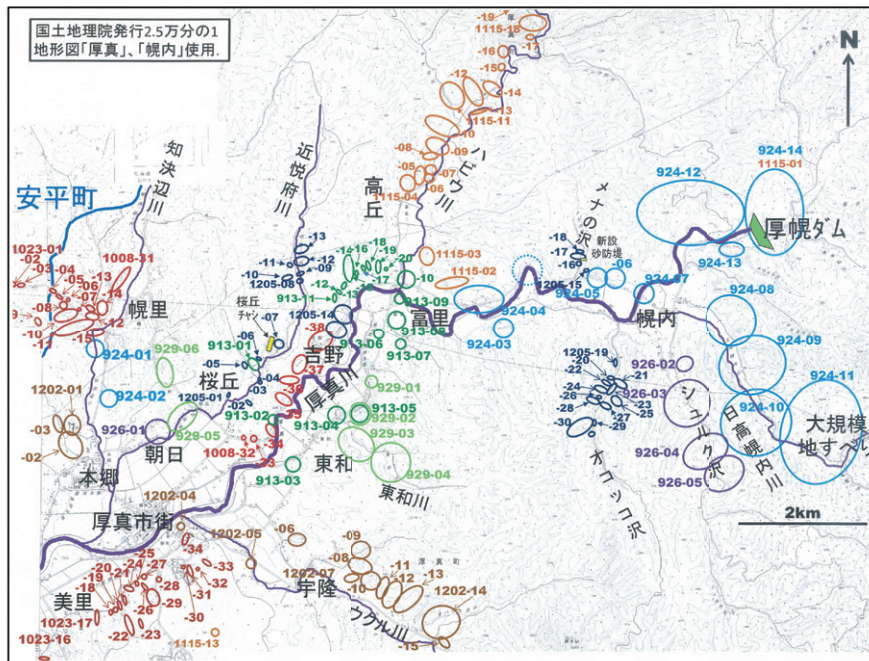
図7 厚真町中～北部の調査地点一覧図（2018年9月～12月調査；一部崩壊・地すべり箇所以外を含む）。  
国土地理院発行2.5万分の1地形図使用。

崩壊・地すべり箇所は大小合わせると数1,000箇所には達すると思われるが、厚真町中・北部を主として、早来町北東部およびむかわ町南部を含めて、9月～12月に延べ10日間の調査を行い（図1，図7），調査地点（箇所）の総数は300あまりとなった。厚真町中・北部と早来町北東部では崩壊多発域となり、主に、Ta-d2以上の斜面堆積物の表層崩壊が主な検討対象となった。一方、同じく震度6強からそれ以上が想定された厚真町南部およびむかわ町南部では崩壊は散発的であり（図4），急傾斜面での新第三系泥質岩層の風化部の表層崩壊が問題となった。検討対象とした崩壊・地すべり現象には以下のようなタイプが見いだされた。

新第三系の崩落箇所が、調査した範囲内では厚真町管内高丘(図7の1115-15, -16地点)、日高幌内川(同924-09地点; 図14左)、ウクル川支流石油沢、むかわ町穂別栄の毛似湾川(図1, 図14右)などで認められる。高丘の例を除くと、震源地付近で認められるが、そこで何が起きたのかを詳しく知るためには今後の詳しい調査が必要である。

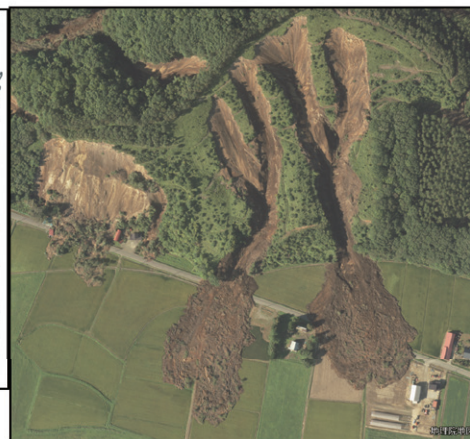
図10 幌内北西で見られる平滑型斜面での崩壊(左: 924-05地点)と沢単位での崩壊・地すべり(右: 924-06地点). 図10・11国土地理院2018.9.6撮影空中写真「厚真川地区」使用。

幅が数10 m以上の規模の場合（図8右；図10の924-05地点）：完全な平滑というよりスプーン状の浅沢が存在しており、浅沢単位で崩壊物が集積し、斜面下（低地）で舌状の地すべり体が形成され、押し出し部分の平面形状は凸凹となる。

枝沢が生じ分岐が進む沢(勾配大)の場合(図9右, 図10の924-06地点): 増加した崩壊・地すべり流体が沢口にフォーカス状に集中し, ときに凹地(沼に変化)を生ずることもある(図12)。地すべり状に押し出されたものは, 層状のブロックとして押し出された部分に, 土石流的になったものが混在状態になる。

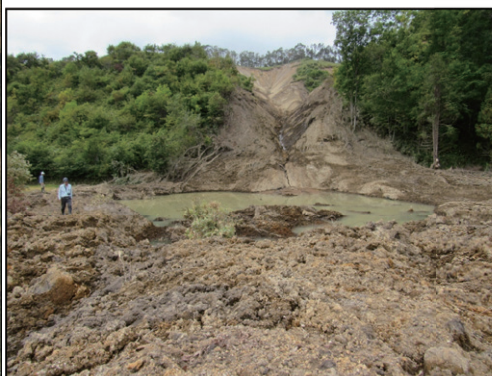
図12 図10の右(924-06地点)の右分岐沢の沢口に生じたクレーター状の凹地。

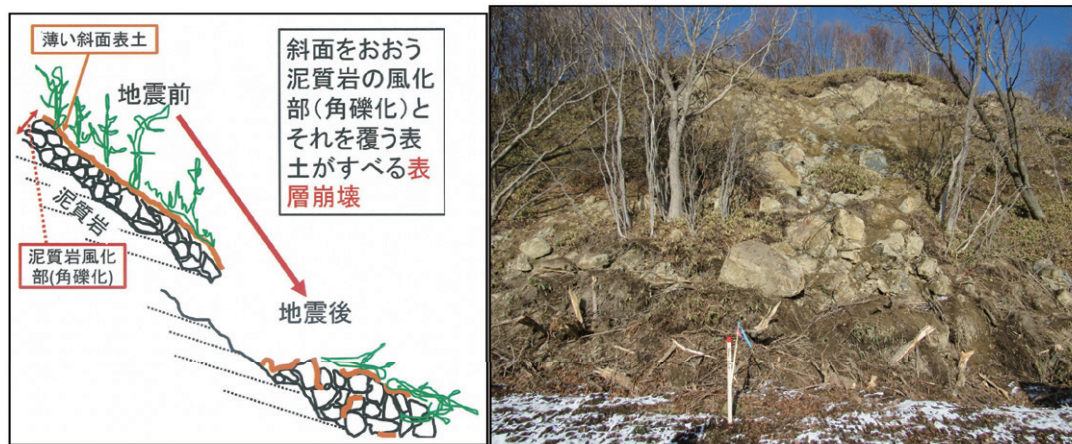
図13 新第三系泥質岩の風化部の表層崩壊のイメージと露頭写真(むかわ町春日一区用水路沿い)

震度は6強からそれ以上が想定されるが、厚真町南部およびむかわ町南部では崩壊は散発的である(図4)。その要因としては、散発地域ではTa-dの厚さが数10 cm以下に急減し、新第三系泥質岩の風化部の上に50 cm前後の厚さの表層堆積物が存在するに過ぎないことから、泥質岩の風化層の表層崩壊が問題となる。緩い斜面では崩壊はほとんど発生せず、比較的急な斜面部に限定して発生している(図4, 図13)。ただし、この事例は調査が不十分である。

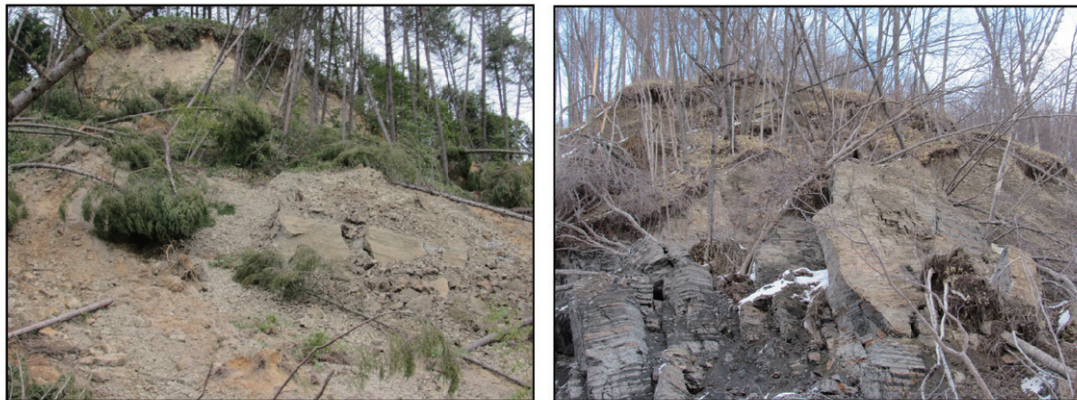
図14 新第三系岩の崩落箇所写真(左: 日高幌内川924-09地点-大規模地すべりの隣接箇所-, 右: 穂別栄の毛似湾川入り口-震源地付近-)

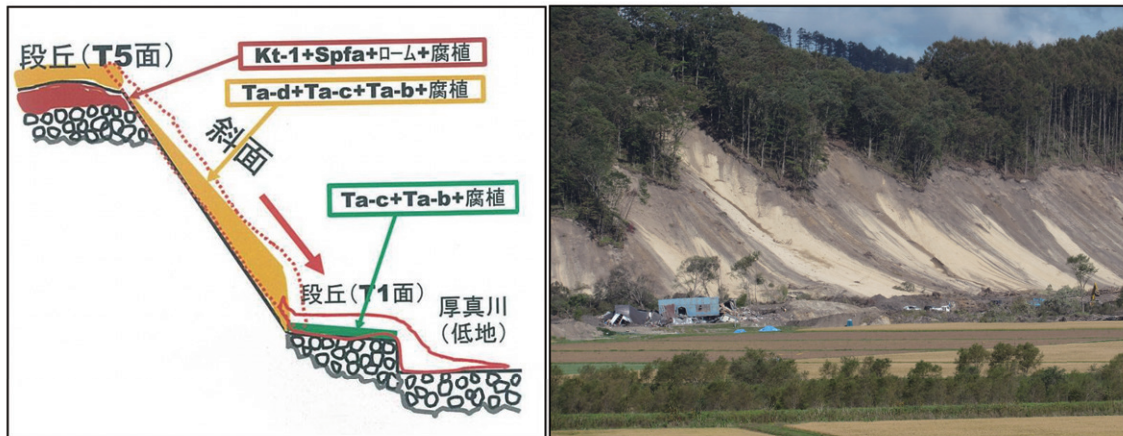
1.3 kmにわたり一見瀑布状の崩壊が続くが、平滑型斜面ではなく多数の浅沢を単位とした崩壊・地すべりの集合体である(図17の右写真)。崩壊斜面のトップはT5面(高位段丘)であり、斜面下には切れ切りにT1面(低位段丘)が存在していた。崩壊イメージを断面で描くと図17の左図ようになる。崩壊物の大半は斜面に存在していた斜面堆積物であるが、崩壊部のトップではT5面の堆積物(段丘礫層+Kt-1+Spfa+Ta-d+Ta-c+Ta-b+腐植層+火山灰質ローム層)のうちTa-d以上のものが崩壊して巻き込まれている可能性があるが、詳しい調査は今後の課題である。

図17 吉野地区の崩壊のイメージ(断面)と崩壊地の写真
