名古屋大学タンデトロンAMS  $^{14}\text{C}$ システムの現状と利用 (2018)  
Status and Applications of a Tandetron AMS System at Nagoya University in 2018

An AMS system (Model 4130-AMS) dedicated to  $^{14}\text{C}$  measurements, built by High Voltage Engineering (HVE), B.V., the Netherlands, was delivered to Nagoya University in 1996/97. Acceptance tests of its performance on carbon-isotope-ratio measurements were completed in January of 1999, and a routine measurement started in mid-2000. The number of targets measured was 330, 1430, 2077, 1003, 1979, 1679, 1772, 1115, 1339, 866, 1300, 1701, 1449, 1634, 1351, 1741, 1156, 466, 900, and 1345 in each year from 1999 to 2018, respectively, and total number of targets measured by the end of December 2018 is 26,632. We briefly describe the maintenance processes of the Nagoya AMS system in the year of 2018.

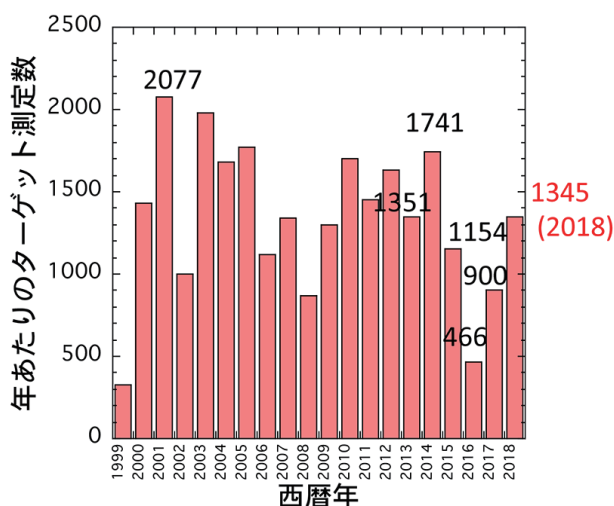
図1 年ごとのターゲット測定数(1999-2018)

1999年から始まった $^{14}\text{C}$ 測定につき、測定数などの経年変化を表1、図1及び図2に示す。これまでに報告してきたように(中村ほか, 2016, 2017, 2018), 2015年から2017年にかけては、大きなトラブルが発生し、測定数が限られてきた。しかし、2018年の1年は、もちろん装置のトラブルはあったものの、比較的順調に稼働したといえる。

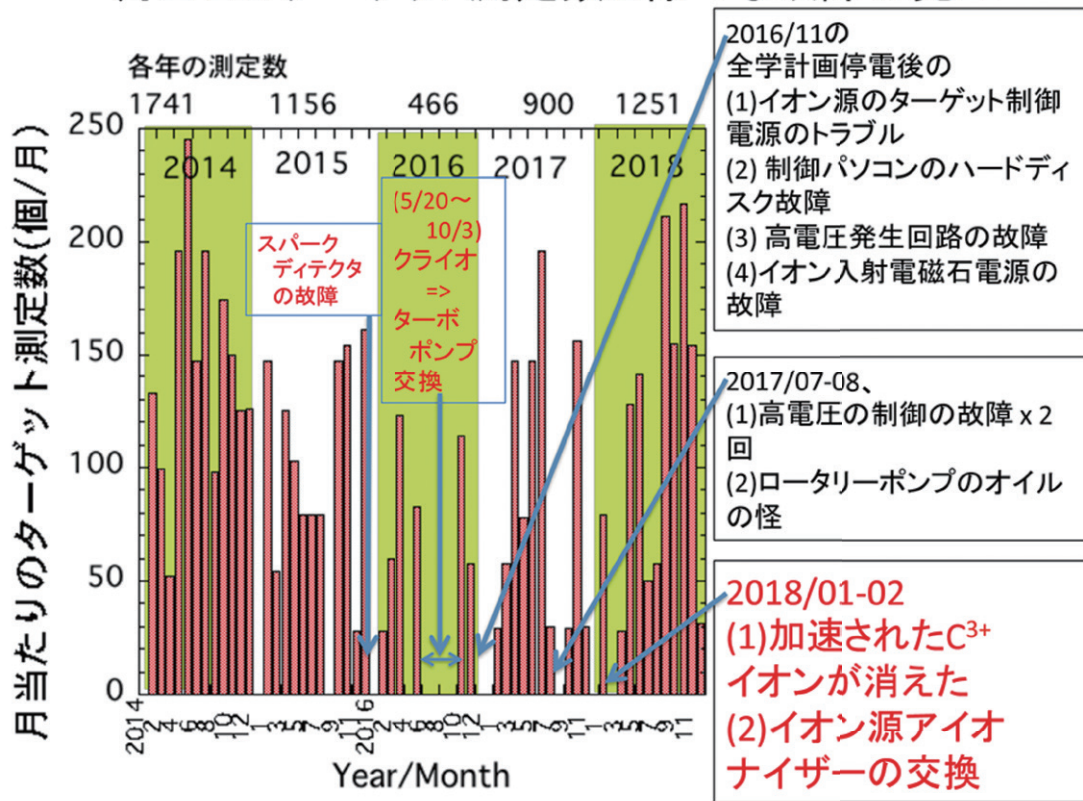
図3 2014～2018年間のさまざまな故障の発生による測定ターゲット数の変動

これらの不具合により、2018年の前半には、タンデトロンAMSシステムを十分に稼働させることができなかった。表2に、名古屋大学タンデトロン加速器質量分析装置について、2018年の一年間の運転中に発生したさまざまな不具合の状況を示す。また、図3に直近の5年間のターゲット測定数と様々な故障の発生を示す。

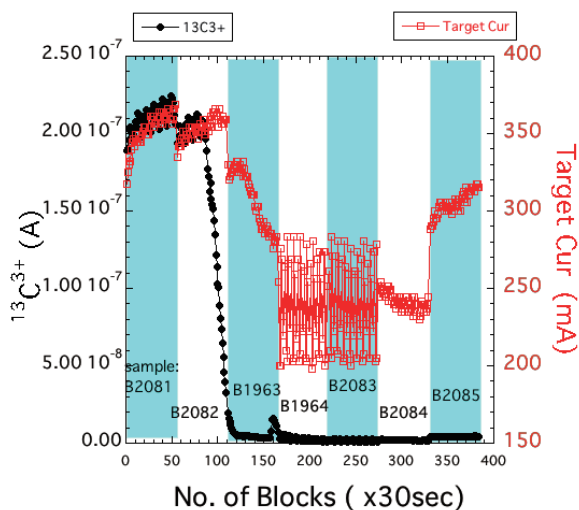
図4 加速された炭素ビームの喪失

Wheel-180117につき、2018年1月22日に測定しているときに、試料番号B2082の測定中に(図4)、 $^{12}\text{C}^{3+}$ 、 $^{13}\text{C}^{3+}$ イオンビーム強度、そして $^{14}\text{C}^{3+}$ の計数が、約10分かけて徐々に、それぞれ元々の値から1/100程度にまで減少した。図4には、 $^{14}\text{C}$ 、 $^{13}\text{C}$ 、 $^{12}\text{C}$ の測定中は負イオン強度は測定できないため、負イオンビーム強度に比例するパラメータとして、イオン源の「target current」を、 $^{13}\text{C}^{3+}$ イオンビーム強度と比較して示した。試料番号B2082の測定中には、負イオン出力の強度(target current)にはほとんど変化がなかった(むしろ若干上昇している)ため、 $^{13}\text{C}^{3+}$ ビーム強度の減少は、負イオンから正イオンへの加速器の荷電変換効率が低下したと考えられる。

タンデム加速器では、2組の加速管が、長さ1.2 m、内径が12 mmのターミナルと呼ばれるパイプで直線状に接続され、イオンビームはそのパイプの中を通過して加速される。ターミナルにはプラスの高電圧が付加される。まず負イオンが前段の加速管に入射しターミナルのプラスの電圧に引っ張られて加速される。加速された負イオンは、ターミナルにわずかに満たされるアルゴンガスと衝突して、電子をはぎ取られ陽イオンに変換される。陽イオンは、ターミナルのプラスの電圧から斥力を受け後段の加速管でさらに加速される。こうして、タンデム加速器に入射する負イオンは陽イオンに変換されると共に大きな運動エネルギーを持つまでに加速される。ところで、負イオンから正イオンへの荷電変換効率(beam transmission)は、1個の負イオン(例えば $^{12}\text{C}$ )から、どの程度の割合で陽イオン( $^{12}\text{C}^{3+}$ )が作られるかの比率を表す。図5に、これまでに測定した際に得られている、加速器に入射する $^{12}\text{C}$ イオンビーム強度に対する $^{12}\text{C}^{3+}$ の出力ビーム強度の割合を示す。図5に示されるように、 $^{12}\text{C}$ イオンビーム強度が変動しても、transmissionはほとんど変化せず、その割合はほぼ37%であった。たまたま、 $^{12}\text{C}$ イオンビーム強度が弱いときには、ずれた数値が得られることもある。この度の故障では、このtransmissionの値が、B2082の測定の最中に37%からほぼ0%に減少したことになる。さまざまな点検を行った結果、AMSシステムの諸パラメータには異常が見つからず、加速器タンクの中の問題としか考えられない。そこで、5年ぶりになるが、加速器タンクを開ける決断を下した。加速器タンクを開けて内部を点検したところ、ターミナルに設置してあるターボ分子真空ポンプを駆動する発電機に動力を伝えるタイミングベルトが破断しているのが確認された。写真1に示されるように、タイミングベルトには、亀裂が、輪に直角な方向に至る所に入っていた。1本わずか1890円のベルトを交換して再稼働を開始できた。

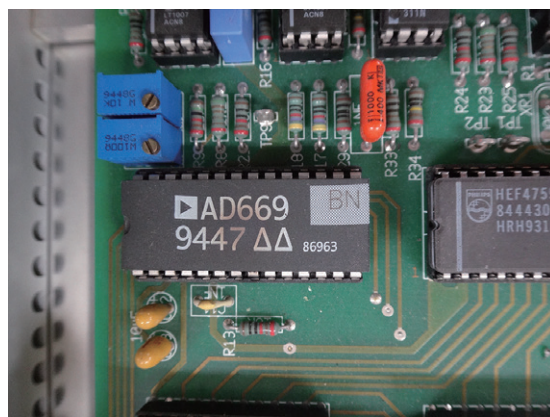
写真2 高電圧制御ボードの一部と茶色に焦げたIC(IC3-AD669-BN)

2018年3月に、大音響の高電圧スパークが発生し、加速器の高電圧が全く付加できなくなった。点検の結果、高電圧の制御回路ボード (Board:B-5-41-205-0001) にマウントされているIC (IC3-AD669-BN, 端子数28ピン)の表面が茶色に焦げていた (写真2)。制御回路ボードを予備品と交換することにより復旧することができた。

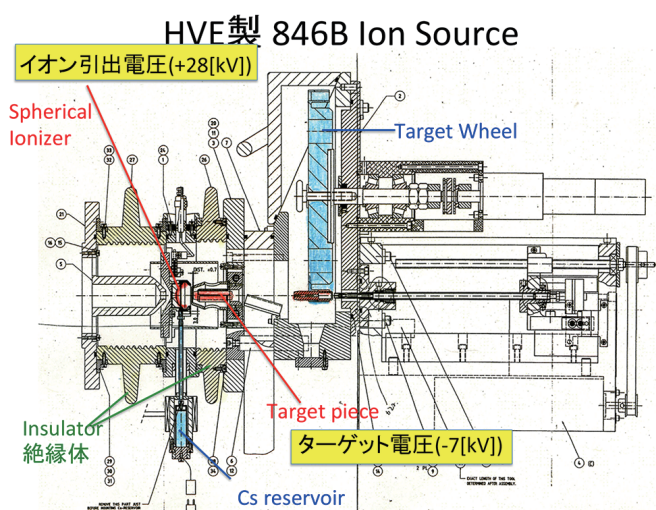
図6 HVE製の846Bイオン源の構造

炭素負イオンの出力が弱くなり、グラファイトのイオン化に用いられるCsが枯渇したと考えられた。また、イオン源の汚れが元で、ターゲットに付加される高電圧に過剰な暗電流が流れるようになり、ターゲット電圧 (図6) が安定せず、イオン源からの負イオン出力がふらつくようになった。そこで、イオン源の全パーツを完全清掃することにした。Csの1gを充填し、新しいアイオナイザーを取り付けて、 $^{14}\text{C}$ 測定を再開した。

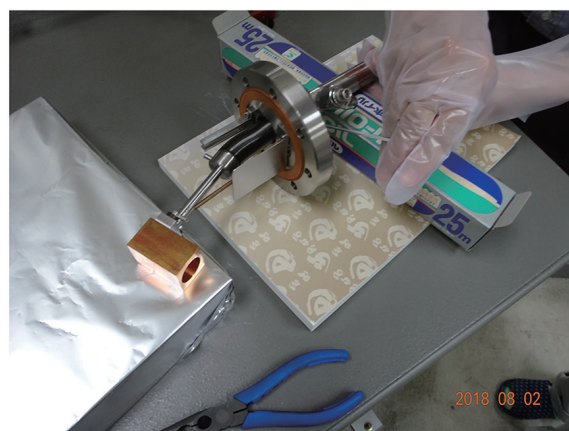
写真3 重イオン検出器直前に設置されているFaraday Cup.手元にある圧縮空気による制御装置により、Cupが前後に移動する

$^{14}\text{C}$ 測定のルーティンの立ち上げにおいて、 $^{12}\text{C}^{3+}$ 、 $^{13}\text{C}^{3+}$ は通常通りの電流値を示すが、重イオン検出器での $^{14}\text{C}^{3+}$ の計数が全く無く、また、 $^{14}\text{C}^{3+}$ 以外のノイズイオンの信号も見られなくなった。まず、検出器のエレクトロニクス部品の動作不良を疑ったが、特段の問題点は見つからなかった。そこで、ビームラインの真空を大気に戻してファラディ・カップ本体を点検することにした。すると、ファラディ・カップの出し入れを圧縮空気で制御するエアシリンダーの稼働軸とファラディカップ本体とを接続するネジが緩み、両者の接続が外れていた (写真3)。これを再接続し、しっかりと固定して、修理を完了した。

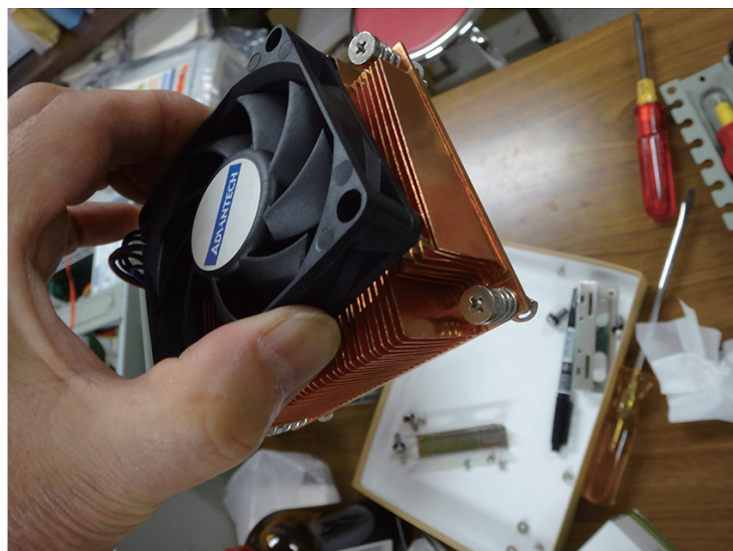
装置制御用のプログラムがときおり停止し、またパソコンがフリーズするようになった。パソコンのCPU (Pentium-4) の加熱が原因とされていたため、パソコンボックスの上部に空冷ファンを別途に付加していたが、これでも不十分と判断された。これについて、CPUに接着されている冷却フィンの接着が不良になり、熱伝導による冷却が不十分であると判断して、両者間のグリースを熱伝導特性がさらに良いものに塗り替えた(写真4)。また、ハードディスクを、連続運転で3年間保証の、通常サーバー用として用いられる製品に交換した。

写真4 パソコンのCPU (Pentium-4) の冷却に用いられる空冷ファンとヒートシンク
