変状のある鉄筋コンクリート部材の耐荷機構に関する研究

池 端 信 哉

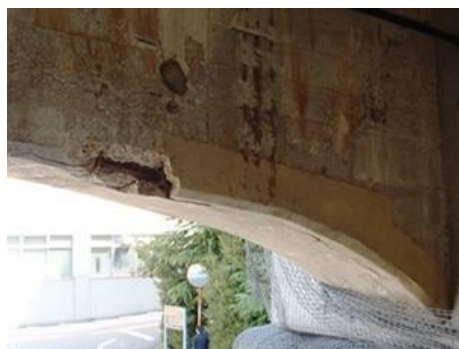
図-1.3 軸方向鉄筋が腐食した RC 梁

鉄筋コンクリート構造は、コンクリートを鉄筋で補強した構造であるため、鉄筋コンクリート構造物の鉄筋が腐食した場合は、その耐荷性能に大きな影響がある。特に、梁や柱の軸方向鉄筋（主鉄筋）が腐食劣化した場合は直接的に耐荷性能に影響があると考えられる。曲げ破壊する RC 梁においては、軸方向鉄筋の断面積（鉄筋量）は降伏荷重や曲げ耐力に直接影響するため、腐食による鉄筋断面の欠損の影響が大きいことが知られている²⁾³⁾。一方、せん断破壊する RC 梁の場合は、軸方向鉄筋が腐食した場合、鉄筋断面欠損の影響よりも付着の影響が大きく、鉄筋とコンクリートの付着が弱くなることにより、タイドアーチ的な耐荷機構に移行し、耐力が向上するとともにエネルギー吸収能力が大きくなる可能性があるという結果が示されている⁴⁾⁵⁾。他の研究⁶⁾においても、軸方向鉄筋が均質に腐食した場合は、定着部に劣化がない限り耐力の低下は抑制されることが示されている。しかし、これらの研究の多くは軸方向鉄筋のすべてが腐食した場合を対象としており、**図-1.3**のように実構造物に多く見られる鉄筋が部分的に腐食するという状態を再現したものではない。

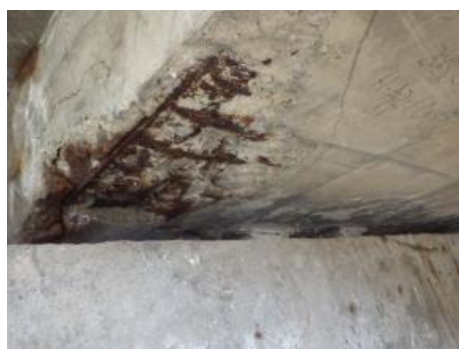
図-1.4 せん断補強筋が腐食した構造物

せん断補強筋が腐食した場合の影響評価は、軸方向鉄筋の腐食に比べて検討事例は少ないが、山本ら⁷⁾はせん断補強筋が腐食した部材のせん断耐力を検討し、RC 梁にせん断ひび割れが発生する状況では、初期段階の軽微な腐食においてもせん断耐力が低下する傾向にあることを示した。また Xin ら⁸⁾は、せん断補強筋のみが腐食する場合、端部の定着不良または隅角部に極端な付着低下が発生しなければ、部材の耐力に及ぼす影響は小さいとしている。既往の研究では、腐食による付着低下に着目して劣化部材のせん断耐力を検討する研究が殆どであるが、実構造物では、**図-1.4**に示すように梁部材のせん断補強筋に著しい断面減少や破断が生じている場合もあり、せん断補強筋が有効に機能しないおそれがあるため、断面減少や破断の影響も含めて明らかにすることが望まれる。

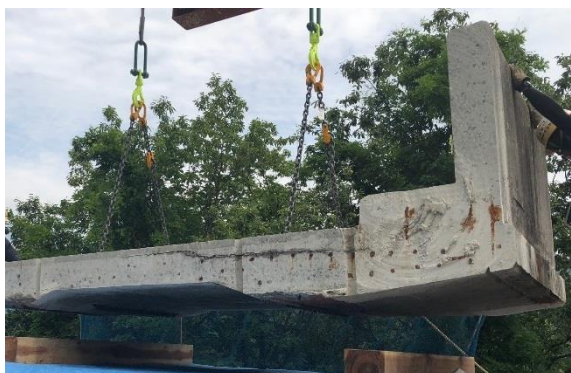
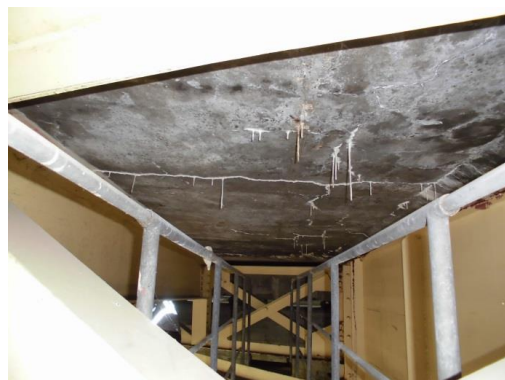
図-1.5 RC 床版のひび割れ状況

RC 床版の劣化の主な原因は鉄筋腐食と疲労であるが，これらの劣化機構は全く異なるものである。鉄筋腐食は塩害や中性化による環境作用によるものである一方，疲労は繰り返し荷重の作用による力学的なものである。劣化機構は異なるものの，いずれの場合でも図-1.5 に示すとおり RC 床版の内部に外部からでは観察されない水平ひび割れや表面に顕在化した断面を貫通する垂直ひび割れが観察される。これらのひび割れは，発生位置や方

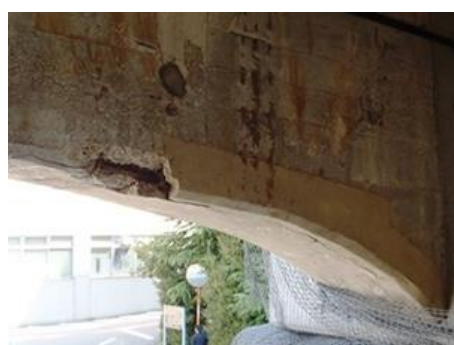
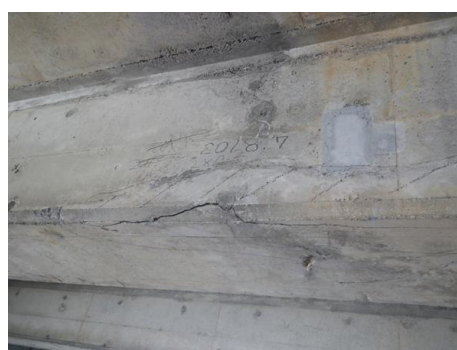
図-2.1 軸方向鉄筋が腐食した RC 梁

鉄筋コンクリート構造物の軸方向鉄筋（主鉄筋）が腐食劣化した場合は、耐荷性能に多大な影響があると考えられる。曲げ破壊する RC 梁においては、軸方向鉄筋の断面積の減少は降伏荷重や曲げ耐力に直接影響する。一方、せん断破壊する RC 梁の場合は、軸方向鉄筋が腐食した場合、鉄筋断面欠損よりも付着の影響が大きく、付着劣化により耐荷機構が変化し、逆に耐力が向上するとともにエネルギー吸収能力が大きくなるという結果が示されている¹⁾²⁾。また、定着部に劣化がない限り耐荷力の低下は抑制されるという研究結果も示されている³⁾。しかし、これらの研究の多くは軸方向鉄筋のすべてが腐食した場合を対象としており、図-2.1 のように実構造物に多く見られる鉄筋が部分的に腐食するという状態を再現したものではない。

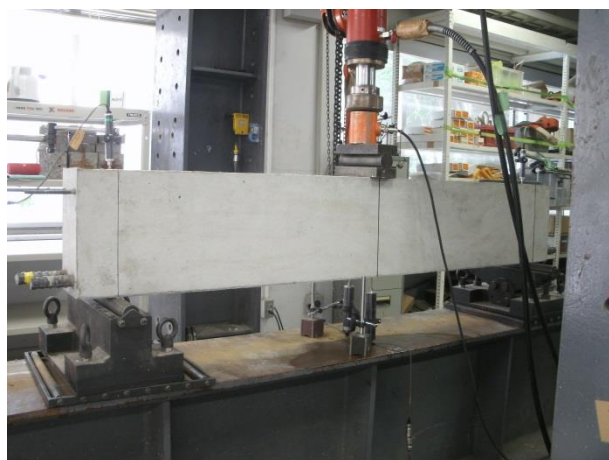
図-2.2 載荷実験の状況

軸方向鉄筋の腐食が RC 構造物の耐荷挙動に与える影響を把握するため、RC 梁供試体を作製し載荷実験を行った。載荷は、油圧ジャッキを用いて静的に荷重を作用させ、供試体タイプに応じて梁中央 1 点または 2 点への集中載荷とした。支点には鋼製のローラーを配置し、回転および水平方向の移動を拘束しない支持条件とし、載荷点には、局所的な応力集中を防ぐため、鋼製の載荷板を配置した。

荷重は油圧ジャッキと供試体の間に設置したロードセルにより計測し、変位は供試体中央下面に設置した変位計により計測した。載荷実験の状況を図-2.2 に示す。

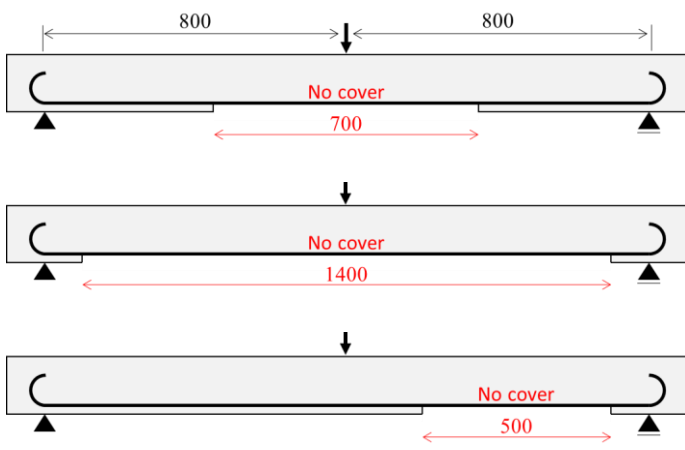
かぶりコンクリートを欠損させた供試体では、供試体作製時にかぶり相当部分に発砲スチロールを置いてコンクリートを打設し、図-2.3 中の写真に示すように、鉄筋断面の半分が露出している状態とした。かぶりが欠損している領域においては、鉄筋に対するコンクリートの拘束効果が得られず、容易にすべりが生じるため、付着がほぼ無い状態となっている。

【かぶり欠損】 N-0-C700 N-0-C1400 N-0-S500

<p>No cover</p> <p>700</p> <p>No cover</p> <p>1400</p> <p>No cover</p> <p>500</p> <p>かぶり欠損部</p>

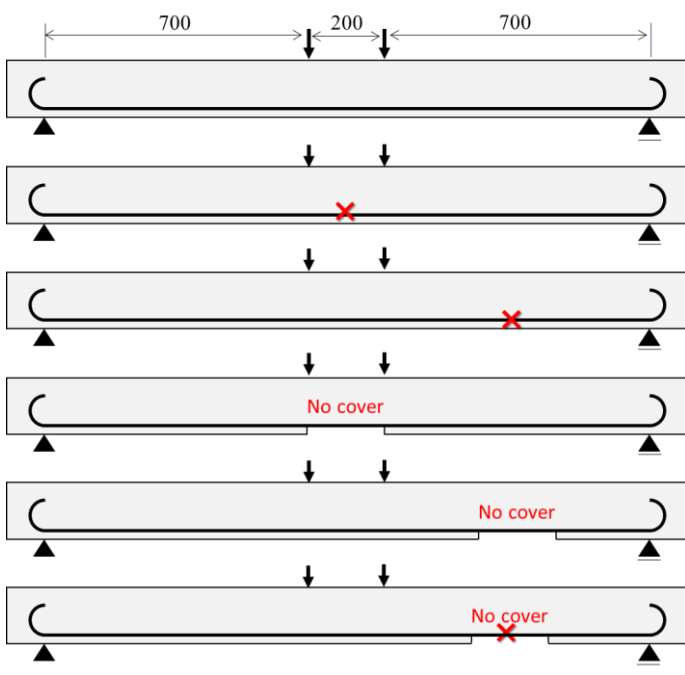
あわせて、鉄筋の断面欠損とかぶり欠損の両方が生じた供試体も作製し、鉄筋断面欠損とかぶり欠損の影響を検証することとした。

【鉄筋断面欠損】 + 【かぶり欠損】 N-0-0 b (健全) N-C40-0 N-S40-0 N-0-C200 N-0-S200 N-S40-S200

<p>No cover</p> <p>No cover</p> <p>No cover</p>

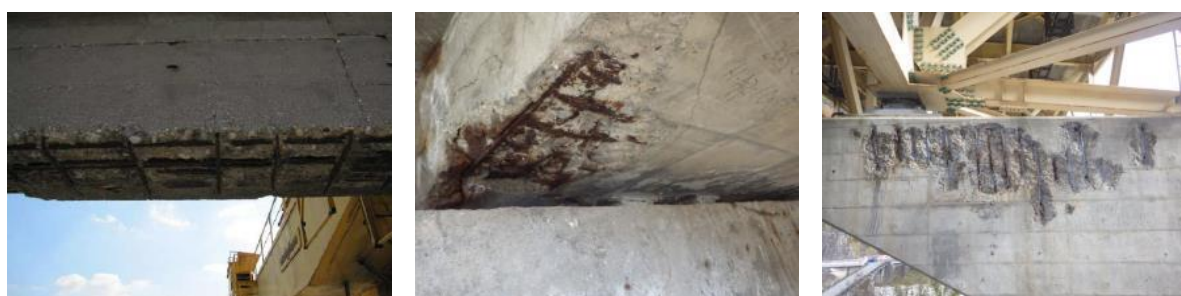
図-3.1 せん断補強筋が腐食した構造物

既往の研究では、軸方向鉄筋の腐食による付着の影響を考慮した耐荷力や変形性能に関する研究が主に実験的に行われている¹⁾²⁾³⁾⁴⁾。せん断補強筋が腐食した場合の影響評価は、軸方向鉄筋の腐食に比べて検討事例は少なく、その内容も腐食による付着低下に着目して劣化部材のせん断耐力を検討する研究が殆どである⁵⁾⁶⁾⁷⁾。しかし、実構造物では、**図-3.1**に示すように梁部材のせん断補強筋に著しい断面減少や破断が生じている場合があり、せん断補強筋が有効に機能しないおそれがある。柱構造物においても梁と同様にせん断補強の腐食は数多く見られ、中には著しく腐食していることもあることから、せん断補強筋の断面減少や破断の影響も含めて明らかにすることが望まれる。

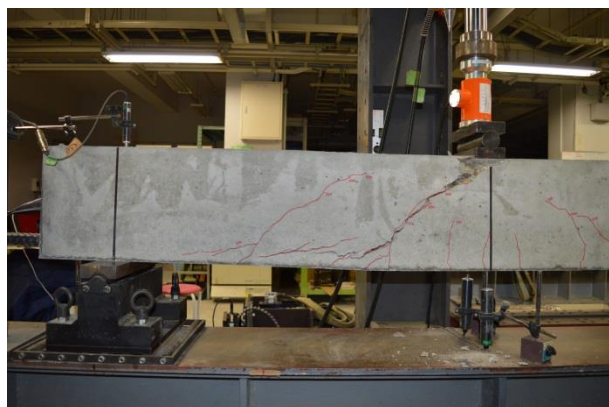
図-3.2 載荷実験の状況

せん断補強筋の腐食が RC 梁の耐荷挙動に与える影響を把握するため、鉄筋コンクリート梁供試体を作製し、載荷実験を行った。実験方法は、2 章で述べたものと基本的に同一であり、油圧ジャッキによる梁中央への静的載荷である。図-3.2 に示すとおり、支点到ローラーとピンを設置することにより、回転および水平方向の移動を拘束しない支持条件とした。また、載荷点および支点には、局所的な応力集中を防ぐため、幅 80mm、厚さ 20mm の鋼製の支圧板を配置した。荷重は油圧ジャッキと載荷板の間に設置したロードセルにより計測し、変位は載荷点直下の供試体下面で変位計により計測した。なお、供試体の傾きや、部材軸周りの回転方向の変位の影響を取り除くため、変位計を 2 本配置し、変位はその平均値とした。

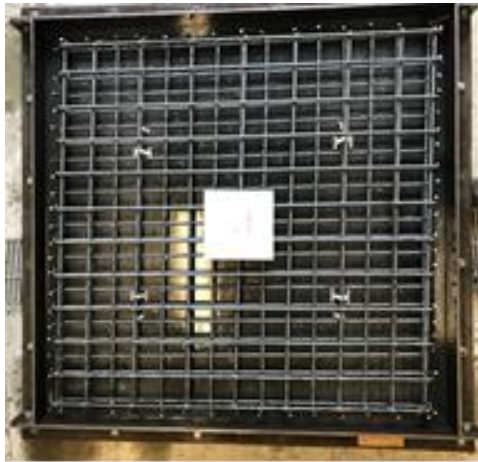
図-4.16 模擬水平ひび割れの導入方法

図-4.16 に示す通り、スラブ供試体上部の圧縮鉄筋直上に波形の段ボールの中芯を置くことにより模擬水平ひび割れを導入した。基本となる模擬ひび割れのひび割れ幅は、0.6mm であるが、これは 4.2.2 節の電食実験によって得られた腐食率 15% の場合のひび割れ幅と同一となるように設定したものである。また腐食が進行し、ひび割れ幅が拡大した場合を想定し、ひび割れ幅を倍の 1.2mm とした供試体も作製した。ひび割れ幅については、段ボールの積層数を変えるだけで容易に変化させることができる。

基本となる模擬ひび割れのサイズは、200×200mm であり、圧縮鉄筋の鉄筋間隔 100mm の 2 倍である。これは、鉄筋腐食により隣接する鉄筋間でひび割れが繋がった場合の最小のサイズを想定したものであり、この供試体において起こりえる最小の水平ひび割れサイズである。水平ひび割れの大きさの影響を確認することを目的として、1 体の供試体は、ひび割れ領域を倍の 400×400mm とした。

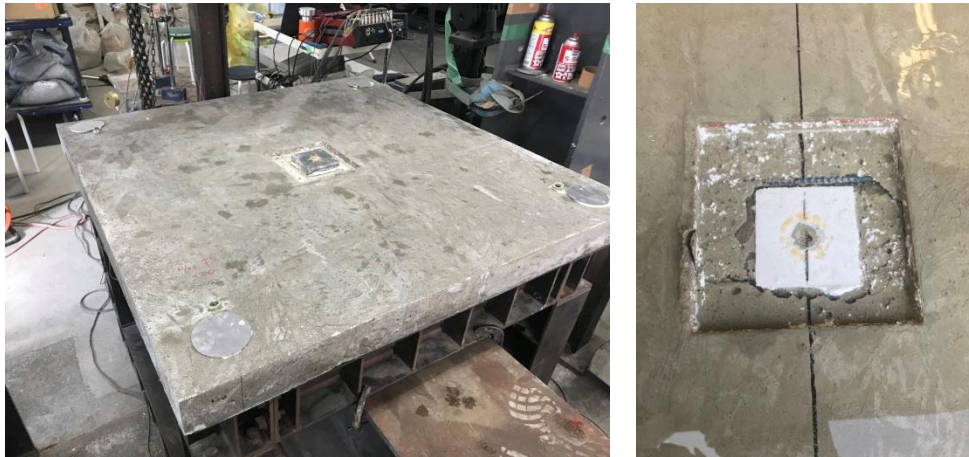
図-4.21 かぶりコンクリートのない R200 供試体

ここまでの検討により、水平ひび割れが存在する場合は、スラブの押抜きせん断耐力が低下することが確認されたが、その原因は、水平ひび割れの存在によりコンクリートの応力伝達が阻害され、水平ひび割れよりも上部のかぶりコンクリートの耐荷に対する貢献度が低下するためであると考えられる。また、ある一定以上にひび割れ幅が大きくなれば、水平ひび割れよりも上のかぶりコンクリートが耐荷に寄与できなくなると推察される。この仮説を検証するため、図-4.21 に示すとおり、水平ひび割れに相当する部分より上のかぶりコンクリートが初めから無い供試体を作製し、載荷実験を行った。かぶりコンクリートを除去した範囲は、供試体中央の 200×200mm であり、模擬水平ひび割れ供試体で基準とした 200×200mm の水平ひび割れの上部のコンクリートが存在しないことになる。この供試体を、R200 供試体（R: Reduced）と呼ぶ。かぶりコンクリートがない範囲では、スラブ厚さが 70mm となり、有効高さは主鉄筋と配力筋の平均で 50mm となり、元のスラブより 15mm 薄い状態となる。

図-4.22 は、載荷実験により得られた R200 供試体の荷重－変位関係である。図には比較のため、R200 供試体のかぶりがない範囲と同じ大きさの模擬水平ひび割れを持つ、H-200-0.6 および H-200-1.2 供試体の実験結果も記載した。図-4.22 から、水平ひび割れ幅が大きくなるにつれて押抜きせん断耐力が低下し、ひび割れ幅が 1.2mm の H-200-1.2 供試体の耐力は、かぶりのない R200 供試体とほぼ等しくなることが確認できる。このことは、ひび割れ幅がある一定以上になるとかぶりコンクリートが耐荷に寄与できなくなるという仮説を裏付けるものであり、ひび割れ幅がある一定以上になると、有効高さが低減されるのに等しい影響があるということを意味するものである。

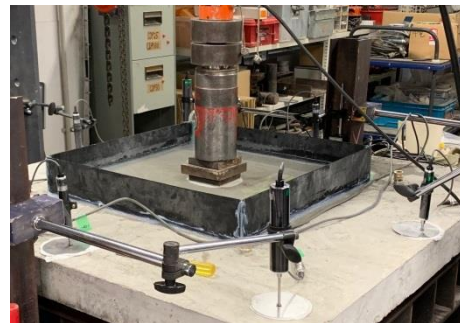
図-4.24 湿潤化の方法

供試体の湿潤化の方法を図-4.24 に示す。湿潤化の方法は 2 種類あり、p (pipe) は 200×200mm の大きさの模擬ひび割れの 4 隅にコンクリート打設前にパイプを設置した。よって、パイプから注水することにより、模擬ひび割れ内に直接水を注入することが可能である。これは、スラブ内部の水平ひび割れに水が満たされている状態を想定したものである。パイプへの注水は 4 本のパイプのうちの 1 本のみから行い、他のパイプから水が出てくるのを確認することにより、確実に模擬ひび割れ内に水が浸潤している状態とした。また、パイプへの注水は載荷の前日に行い、ひび割れ内に十分水が行き渡っている状態で載荷実験を行った。なお、パイプ内の水位は供試体上面から 200mm となるように調整し、載荷時にも水を足し続け、常にひび割れ内に水が満たされている状態とした。 t (tank) は、4.2.2 節で述べた電食試験の水槽と類似の方法で、供試体上面に 600×600mm の水槽を設置し、水を浸潤させた供試体である。実橋梁の床版上面に水が滞水してコンクリートが湿潤状態になっていることを想定したものであり、床版上面のコンクリートが十分に湿潤状態となるよう、載荷の 3 日前から水槽に水を張り、載荷も水槽内に水がある状態のままで行った。
