シャルトル大聖堂「王の扉口」装飾小円柱

—— 修復と変更の歴史 ——

木 俣 元 一

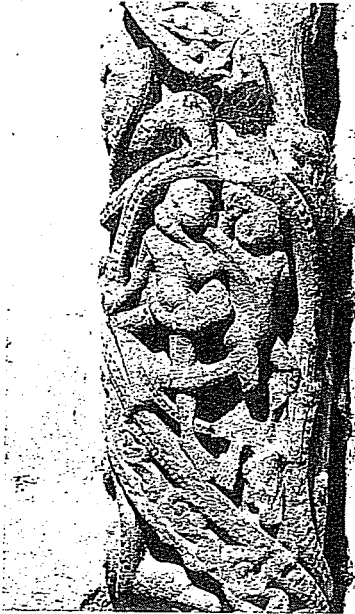
7. 「王の扉口」装飾小円柱, no.42, 現在クリプトに置かれている. 部分. 当初はC.g.4.a.に位置していた. 黄道十二宮「双子座」の象徴.

取り外された小円柱の要素は以下の三つである。1)当初中央入口左側壁の入口から数えて四つめの小円柱の最下部のドラムであったもので、現在は途中から折られて二つの断片(no.41, 42)になっている(図7,9)。2)同じ小円柱の下から二つめのドラムであったもの(no.43)(図11)。3)当初右入口左側壁の入口から数えて三つめの小円柱の下から二つめのドラムであったもの(no.44)(図13,14)で、上部に損傷の跡が見られる。これらの彫刻については別の機会に詳しく言及する。

no.41,42とそのコピーである no.45については、黄道十二宮の「双子座」(図7,8)や「魚座」(図9,10)の象徴など細部の比較から、このコピーがオリジナルにきわめて忠実であることがわかる。同様の結論は、他の二つのコピー (no.46,47)にも下せる。no.43に見られる「十月」(図13)や「五月」(図14)の表現がそのまま no.47 (図15)に見いだせる。これらのモチーフの細部ばかりでなくそれらの配列も忠実に再現されている。

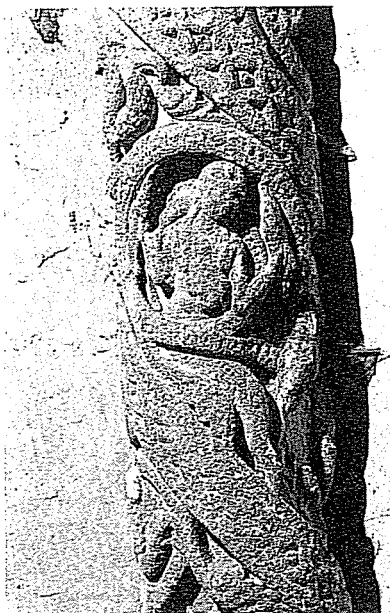
9. 「王の扉口」装飾小円柱, no. 42, 現在クリプトに置かれている。部分。当初はC.g. 4.a.に位置していた。黄道十二宮「魚座」の象徴。

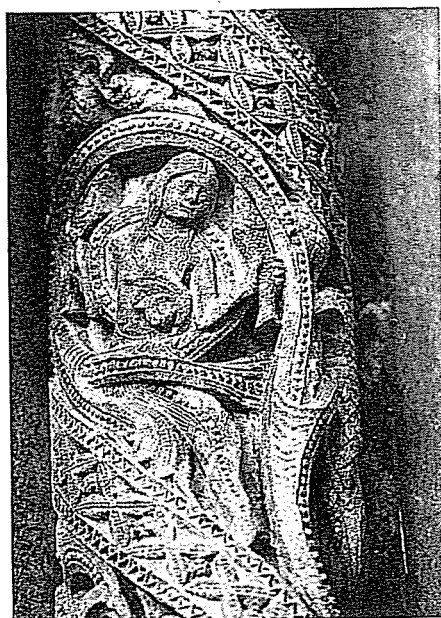
10. 「王の扉口」装飾小円柱, no. 45: C.g. 4.a. (no. 41, 42のコピー)。部分。

一九七〇年に製作され、一九七二年に設置された要素は四つある。1) 現在中央入口左側壁の入口から数えて四つめの小円柱の最下部のドラムとなっているもので、当初その位置にあったもの (no.41,42) のコピーである (no.45) (図8,10)。2) 現在同じ小円柱の下から二つめのドラムとなっているもので、当初その位置にあったもの (no.43) のコピーである (no.46) (図12)。3) 現在右入口左側壁の入口から数えて三つめの小円柱の下から二つめのドラムとなっているもので、当初その位置にあったもののコピーである (no.47) (図15)。4) 現在右入口左側壁の入口から数えて三つめの小円柱の下から三つめのドラムとなっているもので、これはモデルの存在しない純粹な創作である (no.48) (図16)。

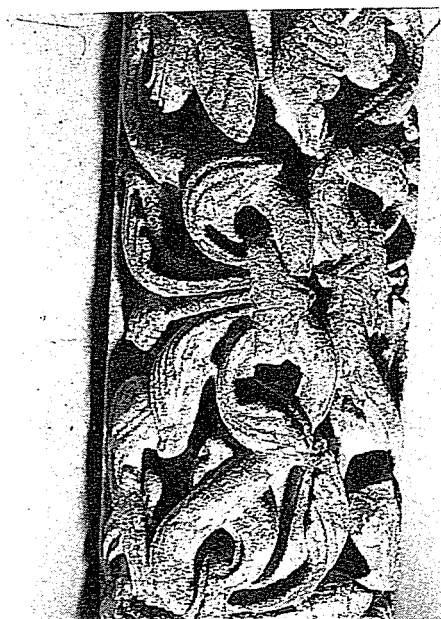
11. 「王の扉口」装飾小円柱, no. 43, 現在クリプトに置かれている。部分。当初はC.g. 4.b.に位置していた。

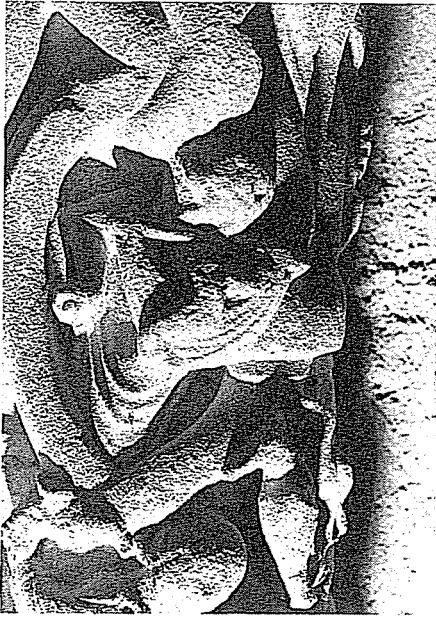
13. 「王の扉口」装飾小円柱, no. 44, 現在クリプトに置かれている。部分。当初はD.g. 3. b. に位置していた。「十二ヶ月の労働」から「十月」(種を蒔く人)。

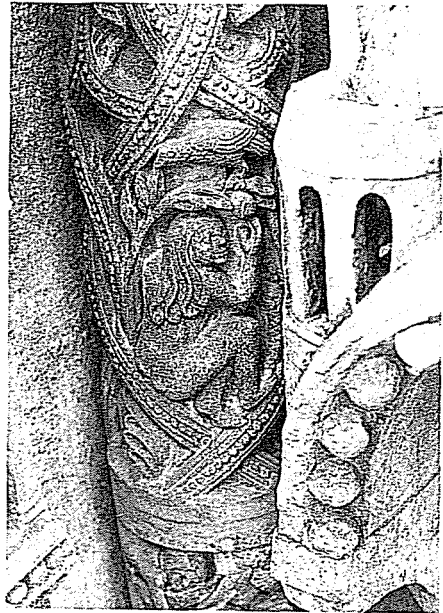
16. 「王の扉口」装飾小円柱, no. 48: D. g. 3. c. (モデルの存在しない現代の創作)。
