## 第一次日本南極地域観測隊・居住棟の性能試験について

Performance study on a building panel of the prefabricated hut  
in Japanese Antarctic Base

木方洋二 (Yoji KIKATA) ・佐々木康寿 (Yasutoshi SASAKI)

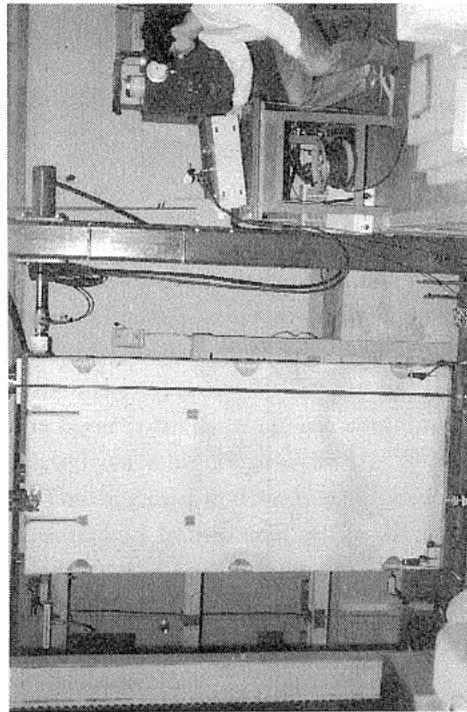
図2によれば、せん断応力が3000 kgf/m<sup>2</sup>、変形角が1.2×10<sup>-2</sup> radに至るまで、応力とひずみは直線関係を示し、かつ、今回の実験範囲内では試験パネルに明らかな破壊は認められなかった。試験体を何らかの方法で試験装置に繋結することが可能であったなら、せん断応力は更に上昇したであろうと予想される。

Photo. 1. 面内せん断試験（タイロッドを用いる方法）。
