荷重作用下の免震ゴム支承に生じるオゾン劣化き裂およびその補修に関する基礎的研究

名古屋大学大学院 正会員 ○廣畑幹人
 名古屋大学 伊藤康晃
 名古屋大学大学院 フェロー会員 伊藤義人
 名古屋大学 藤本勝之

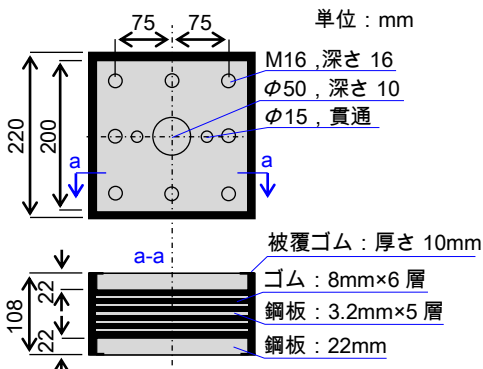
(a) 形状および寸法

供試体の形状および寸法を図-1(a)に示す。幅 220mm×奥行 220mm×高さ 108mm であり、厚さ 10mm の被覆ゴムで側面を覆っている。また、厚さ 22mm の上下鋼板 2 枚、厚さ 8mm の積層ゴム 6 層、厚さ 3.2mm の補強鋼板 5 枚により構成されている。用いたゴム材料には老化防止剤が含まれている。また、図-1(b)に示すように、載荷ジグにより積層ゴムの総厚さ（8mm×6 枚 =48mm）の 150%に相当するせん断変形（水平変位 72mm）を付与しており、設計死荷重である面圧 6MPa 相当の鉛直荷重を載荷している。
