橋梁用免震ゴム支承のオゾンクラックに対するコーティング補修性能評価

名古屋大学

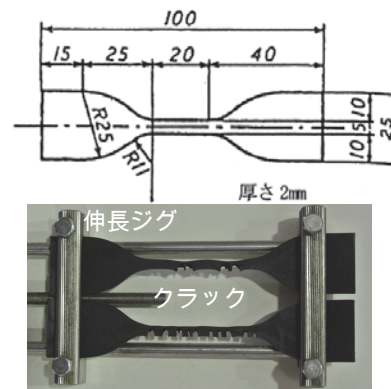
図-1 小型試験片 (JIS K 6521, 3号)

老化防止剤を含むおよび含まない天然ゴム材料に対し、CSMコーティング(株式会社川金コアテック製 K-Coat-R)を施した後、図-1に示すJIS K 6521, 3号試験片を作製した。予ひずみを付与しない試験片と、伸長ジグを用いて40%と80%の予ひずみを付与した試験片をオゾン発生器付恒温槽(温度範囲-30~+50℃, 最高オゾン濃度150pphm)内に設置し、480時間保持した。96時間毎に各条件5体の試験片を槽内から取り出し、クラックの発生有無を確認した。実験条件は、既往の研究²⁾で特定した老化防止剤を含む天然ゴム材料にオゾンクラックを発生させる条件(温度23℃, オゾン濃度100pphm)を採用した。

実験条件および実験結果を表-1に示す。予ひずみを付与していない試験片は、老化防止剤の有無、CSMコーティングの有無に関係なく480時間終了後にクラックの発生は確認されなかった。予ひずみ40%の試験片では、老化防止剤なし、CSMコーティングなしの条件において96時間で全ての試験片にクラックの発生を確認したが、その他の条件では480時間終了後にクラックの発生は確認されなかった。CSMコーティングの変形追従性は予ひずみ40%に対応できていることを結果は示唆している。予ひずみ80%の場合は、全ての条件において480時間で8割以上の試験片にクラックの発生が確認された。劣化促進実験前に試験片に予ひずみ80%を与えた状態で顕微鏡により表面観察を行ったところ、CSMコーティングの破れを確認した。CSMコーティングは試験片の予ひずみ80%に追従できておらず、コーティングの破れ部からオゾンが侵入しクラックが発生したと推察される。

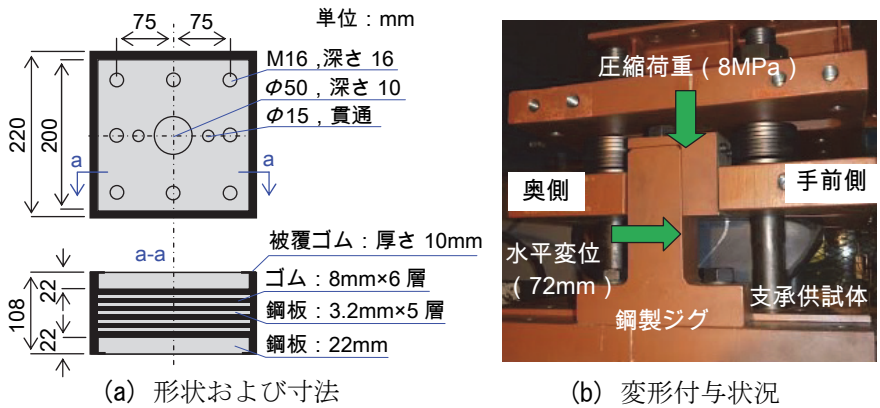
図-2 支承供試体

図-2に示す支承供試体を用い、劣化促進実験(温度40℃, オゾン濃度100pphm)によりオゾンクラックを発生させた(図-3(a))²⁾。供試体の表面に発生したオゾンクラックをCSMコーティングにより補修した(図-3(b))³⁾。補修は変形拘束ジグを取り外した状態で実施した。微小クラックの補修は脱脂、プライマー塗布、CSMコーティングの順に行った。プライマー塗布、CSMコーティングともに乾燥時間は30分程度である。大クラックの補修は、グラインダーによるクラックのざぐり、脱脂、プライマー塗布、穴埋め、研磨、脱脂、プライマー塗布、CSMコーティン

クラックを補修した供試体を用い、同じ条件で 384 時間の劣化促進試験を実施した。192 時間後、補修を施して
いない部分においてクラックが発生した ((図-3(c)))。コーティング補修を施した部分では、384 時間の実験終了
後も新たなクラックは発生しなかった。既往の研究²⁾によればこの供試体のクラック発生部の局部引張ひずみは約
40%であり、CSM コーティング材の変形追随性の観点からもクラック抑止の有効性が確認できた。

グの順に行った。コーティング塗布範囲は、後述するオゾン劣化促進実験において補修の有無によるクラック発生
の差異を確認するため、クラックが発生した面の半分のみとした。
