名古屋大学タンデトロン2号機の現状

丹生越子

名古屋大学 年代測定総合研究センター

1. タンデトロン2号機

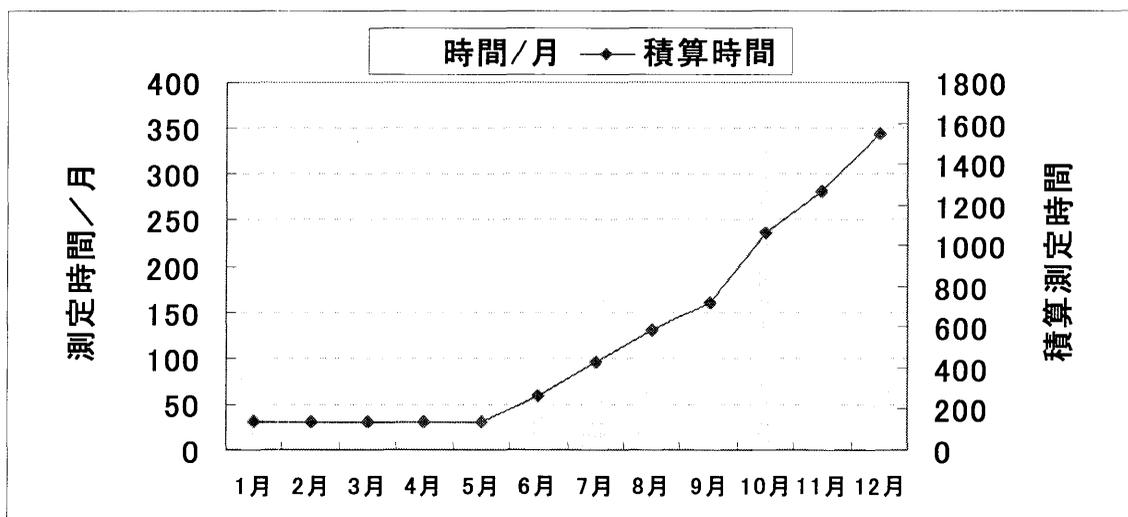
2002年(1月～12月)の月別測定時間を図1に示す。前半は相次ぐ故障によりほとんど測定ができなかった。図2のように年毎の運転日数を比較してみると、修理、調整に費やした日数が多く、タンデトロンにとってもオペレータにとっても、労多くして実りの少ない、効率の悪い年になってしまった。

図1. 2002年の毎月の測定時間とその積算

The operation status in 2002 is shown in Fig.1 and Fig.2. The number of targets measured in 2002 was 1003 targets/year or 84 targets/month. In our routine procedure, it takes one week to measure 45 targets (32 samples and 13 standards). Total measurement time was 1545 hours/year and 129 hours/month in that period. The yearly changes in these 4 years are shown in Fig.3.

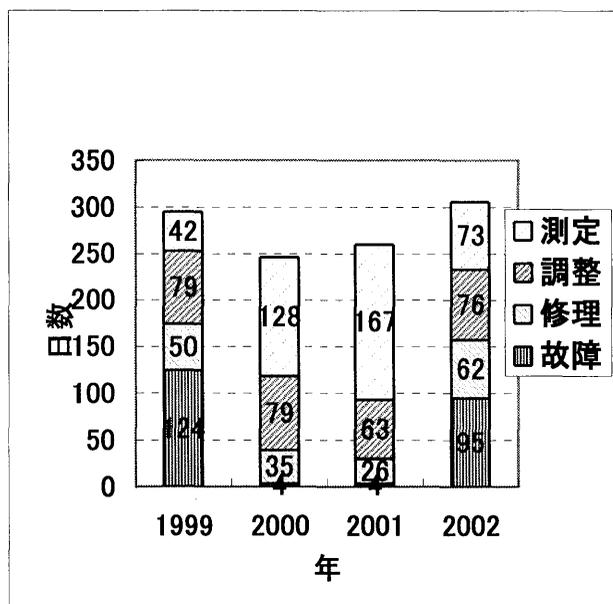
2002年には合計で23ホイール、76バッチを行った。つまり、一年52週中の23週(44%)を測定に充てたことになる。表1に示した年毎の運転状況から見ても、2002年では故障および修理の日数が、全体の51%にも上ることが判る。

図2. 年間の運転状況(日数)

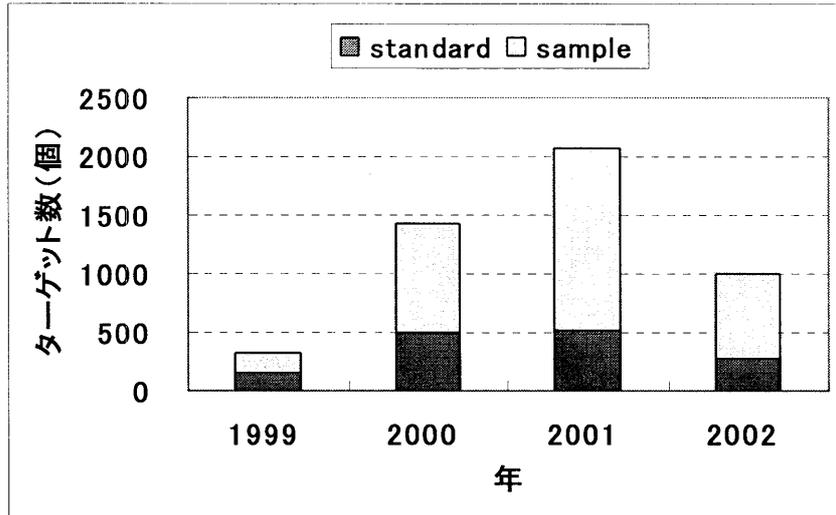
実際に2002年に測定されたターゲット数は1003個/年、84個/月であり、測定時間に換算すると、1545時間/年、129時間/月であった。これは順調だった2001年の約半分の成績である。表2に年間の測定ターゲット数と測定時間をまとめた。また、年毎の測定ターゲット数の推移を図3に示す。

図3. 2002年の毎月の測定ターゲット数とその積算
