## 金属被覆防食された鋼橋の塗装による補修性能に関する研究

栗田光二\*, 伊藤義人\*\*, 廣畠幹人\*\*, 細井章浩\*\*

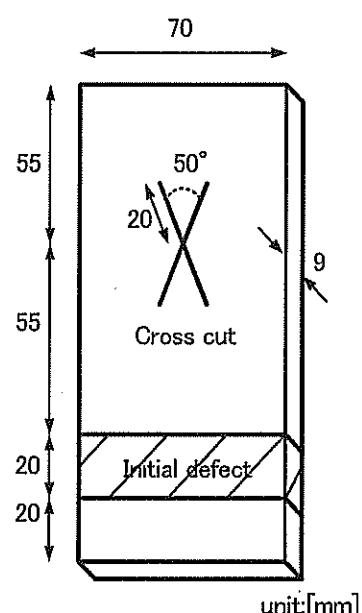
Fig. 1 Test specimen

供試体の形状および寸法をFig.1に示す。

使用した鋼材はJIS G3106溶接構造用圧延鋼材(SM490A)であり、板厚は9mmである。供試体の寸法は縦150mm×横70mmである。

供試体の中央部には下地鋼板に達する深さのクロスカット部(幅1mm、長さ40mm)を設けた。

素地調整としてブラスト処理を行い、溶融亜鉛めつき、亜鉛アルミ合金溶射、亜鉛アルミ擬合金溶射およびアルミ溶射の4種類の金属被覆を用いて、それぞれ防食処理を施した。

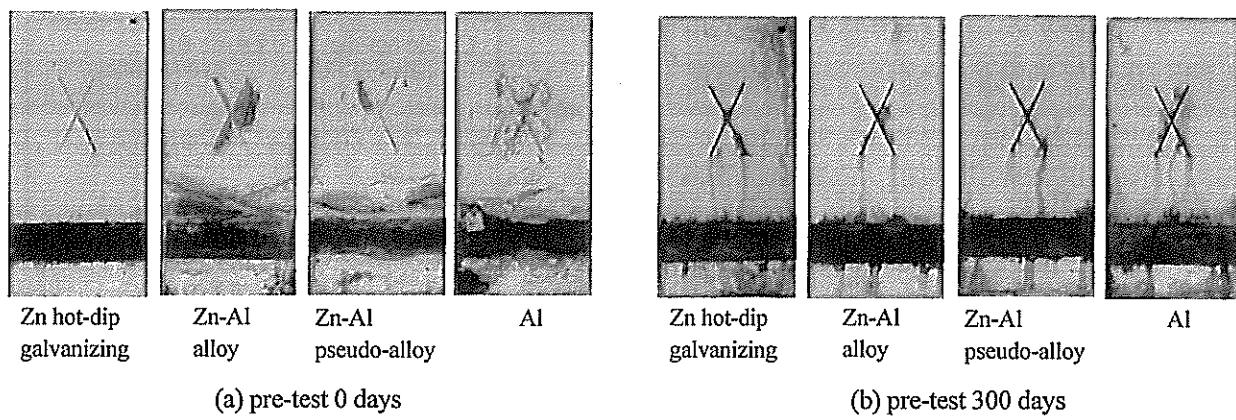
Fig.2 Appearance of test specimens after 300 days of testing

前実験日数0日と300日の供試体に対し、300日間の本実験を実施した後の写真をFig.2に示す。Fig.2(a)に示す前実験日数0の溶融亜鉛めっき供試体では、クロスカット部に白さびの発生が認められるが、亜鉛めっき上に施した塗装のふくれやはがれは確認できない。一方、亜鉛アルミ合金溶射、亜鉛アルミ擬合金溶射およびアルミ溶射供試体では、クロスカット部および素地露出部からの塗装のふくれやはがれが確認できる。

これに対し、Fig.2(b)に示す前実験日数300日の場合では、クロスカット部や素地露出部からの赤さびの発生がみられるが、塗装のふくれやはがれはほとんどない。

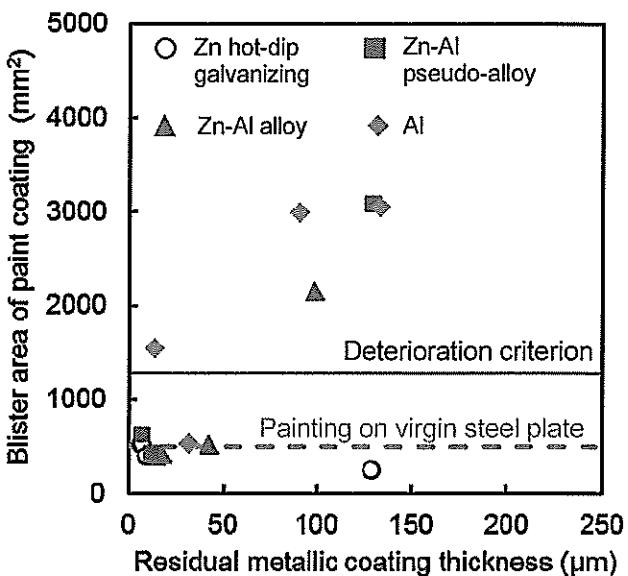
Fig.3 Relationship between blister area of paint coating and residual metallic coating thickness

前実験終了後に計測した各供試体のクロスカット部の残存金属被覆厚と、本実験300日終了後のふくれ面積の関係をFig.3に示す。

図中の点線は、新規塗装供試体のふくれ面積を示している。また、実線は、著者らが提示したふくれ面積の劣化評価基準( $1280\text{mm}^2$ )<sup>2)</sup>を示している。これは、日本鋼構造協会による塗装の劣化度評価<sup>3)</sup>において、早期に塗り替えが必要とされる劣化状態に対応する。

溶融亜鉛めっき供試体のふくれ面積は前実験後の残存被覆厚によらず小さく、新規塗装供試体の場合とほぼ同じである。溶融亜鉛めっき被覆上に補修塗装を施す場合、残存被覆厚が塗装の劣化に及ぼす影響は小さいといえる。

一方、亜鉛アルミ合金溶射と亜鉛アルミ擬合金溶射供試体の場合、残存被覆厚が  $100\mu\text{m}$  あるいは  $130\mu\text{m}$  を超えると、ふくれ面積が大きく増加しており、補修塗装が著しく劣化していることが分かる。また、アルミ溶射供試体の場合、残存被覆厚が  $15\mu\text{m}$  程度でも、ふくれ面積は塗装の劣化基準を超えており、残存被覆が補修塗装の劣化に大きく影響を及ぼしている。これは、溶射被覆上に補修塗装を施す場合、残存被覆が塗装の劣化を助長する危険性を示唆している。

実験実施日数の経過に伴い、各供試体の素地露出部およびクロスカット部からの腐食進行に起因する塗膜のふくれが生じた。レーザー深度計を用いて計測した供試体の表面形状測定結果から、塗膜のふくれが発生している面積を算定した。ここでは、初期表面形状に対し、塗膜のふくれが $20\mu\text{m}$ 以上となる領域の面積をふくれ面積と定義した。
