構造用鋼溶接部における防食塗装の長期劣化挙動に関する実験的研究

○廣畠 幹人
伊藤 義人

Experimental Study on Long-term Deterioration Behavior of Paint Coating on Welded Part of Structural Steel

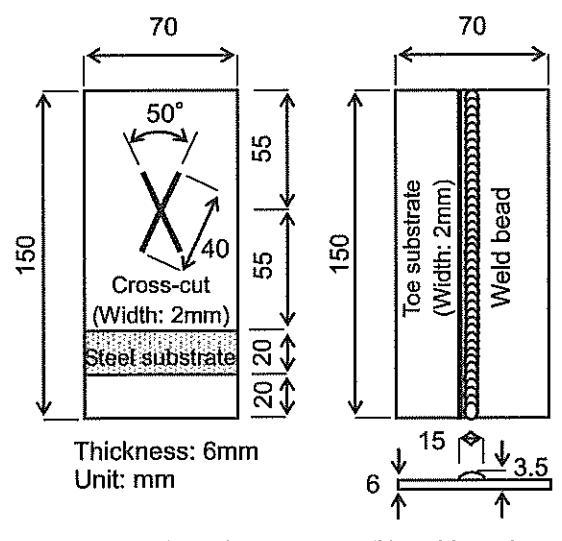
Fig. 1 Test specimen

母材供試体および溶接部供試体の形状と寸法をFig.1に示す。板厚6mmのSM490A材を長さ150mm、幅70mmに切断し母材供試体とした。また、母材供試体と同じ鋼板にCO₂ガスアーク溶接によりビードオンプレート

溶接を施した後、溶接始終端を除いて鋼板を長さ 150mm、幅 70mm に切断し、溶接部供試体とした。用いた溶接ワイヤは JIS Z 3313 に準拠する軟鋼～490MPa 級鋼用のフラックス入りワイヤ（YFW-C50DM、直径 1.2mm）である。母材および溶接ワイヤの機械的性質（ミルシート値およびカタログ値）を Table 1 に、溶接条件を Table 2 に示す。また、鋼材の化学成分の分析結果を Table 3 に示す。

母材供試体および溶接部供試体に Table 4 に示す C-5 塗装系（鋼構造物用重防食塗装）の防食を施した²⁾。母材供試体は、防食塗装の劣化特性を検討した既往の研究で用いられたものと同じである^{5,6)}。後述する溶接部供試体の止端露出部の幅と統一するため、クロスカットの線幅は 2mm とした。溶接部供試体については、実溶接構造物の止端部に発生した疲労き裂による防食塗装の損傷を模擬し、片方の溶接止端部に直線状の鋼板素地露出部を設けた（止端露出部と称す）。すなわち、溶接止端部に幅 2mm のマスキングテープを貼付してから塗装を行い、乾燥後にこれを剥がすことによって止端部の鋼板素地を露出させた。

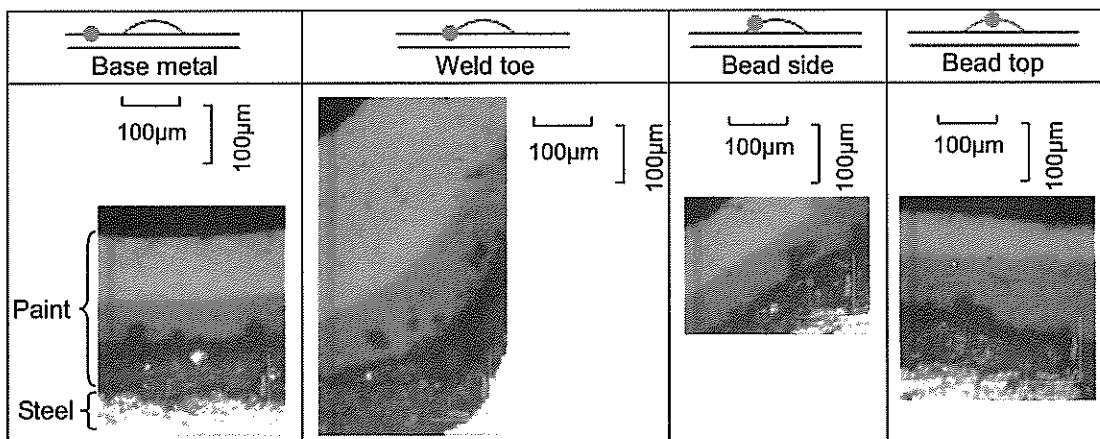
Fig. 2 Cross sections of painted weld specimen

溶接部供試体を切断し、断面を観察することで溶接部の塗装膜厚を測定した。溶接部の切断面の観察例を Fig.2 に示す。1 つの断面につき母材部、溶接止端部、溶接ビード側部および頂部 4箇所の断面観察を実施した。5 つの断面に対し撮影した顕微鏡写真から膜厚を測定し、その平均値として求めた各部位の膜厚を Table 5 に示す。

母材部に比べ、止端部の膜厚は 130μm 程度厚く、ビード側部の膜厚は 40μm 程度薄かった。また、ビード頂部の膜厚は母材部に比べ 130μm 程度薄かった。本実験では、供試体を水平に設置しスプレーにより塗装したため、ビード頂部および側部では塗料が流れ、平坦な母材部に比べ膜厚が薄くなったものと考えられる。一方、止端部には塗料が滞留し、膜厚が比較的厚くなつたものと推察される。ただし、いずれの部位の膜厚も鋼道路橋防食・塗装便覧に記載される基準²⁾を満足していた。また、各部位の塗装に損傷や異常はないことを目視により確認した。

本実験で使用した供試体の母材と溶接金属の化学組成を比較すると、Table 3 に示すように溶接金属の方が母材よりも炭素含有量が少なかった。構造用鋼の場合、炭素含有量が少なくなると塩化物環境下における腐食速度が低下することが知られている⁹⁾。また、Table 5 および Fig.2 に示すように、溶接部供試体の止端部の塗装膜厚は母材部に比べ厚くなっていた。化学組成および塗装膜厚の観点からは溶接止端部の方が母材部よりも腐食が生じにくい傾向にあると考えられるが、1600 サイクルの本実験結果からは、母材供試体のクロスカット部に比べ溶接部供試体の止端露出部の劣化（ふくれ体積）がやや大きかった。

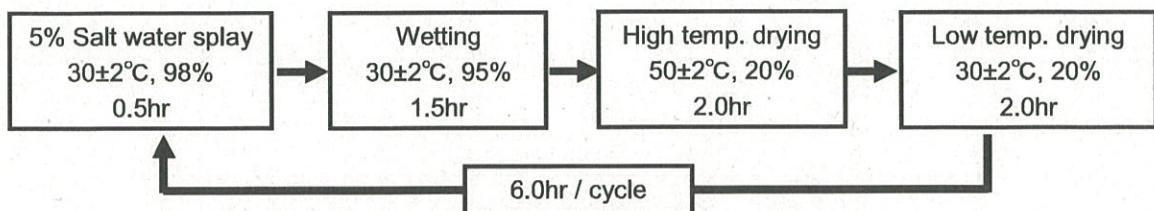
Fig. 3 Accelerated exposure experiment conditions (S6 cycles)

環境促進実験には複合サイクル試験機（スガ試験機社製）を用い、既往の研究⁵⁾で実環境との相関性が高いことが示されている S6 サイクル（JIS Z2371）を採用した。S6 サイクルの詳細を Fig.3 に示す。この条件は、①実験槽内温度 30±2°C、5%濃度の塩水噴霧を 0.5 時間、②95%の湿潤を 1.5 時間、③50±2°C の熱風乾燥を 2.0 時間、④30±2°C の温風乾燥を 2.0 時間、合計 6 時間を 1 サイクルとするものである。実験期間は 1600 サイクル（400 日）とし、400 サイクル（100 日）ごとに供試体を実験槽内から取り出し、防食塗装の劣化性状を観察した。

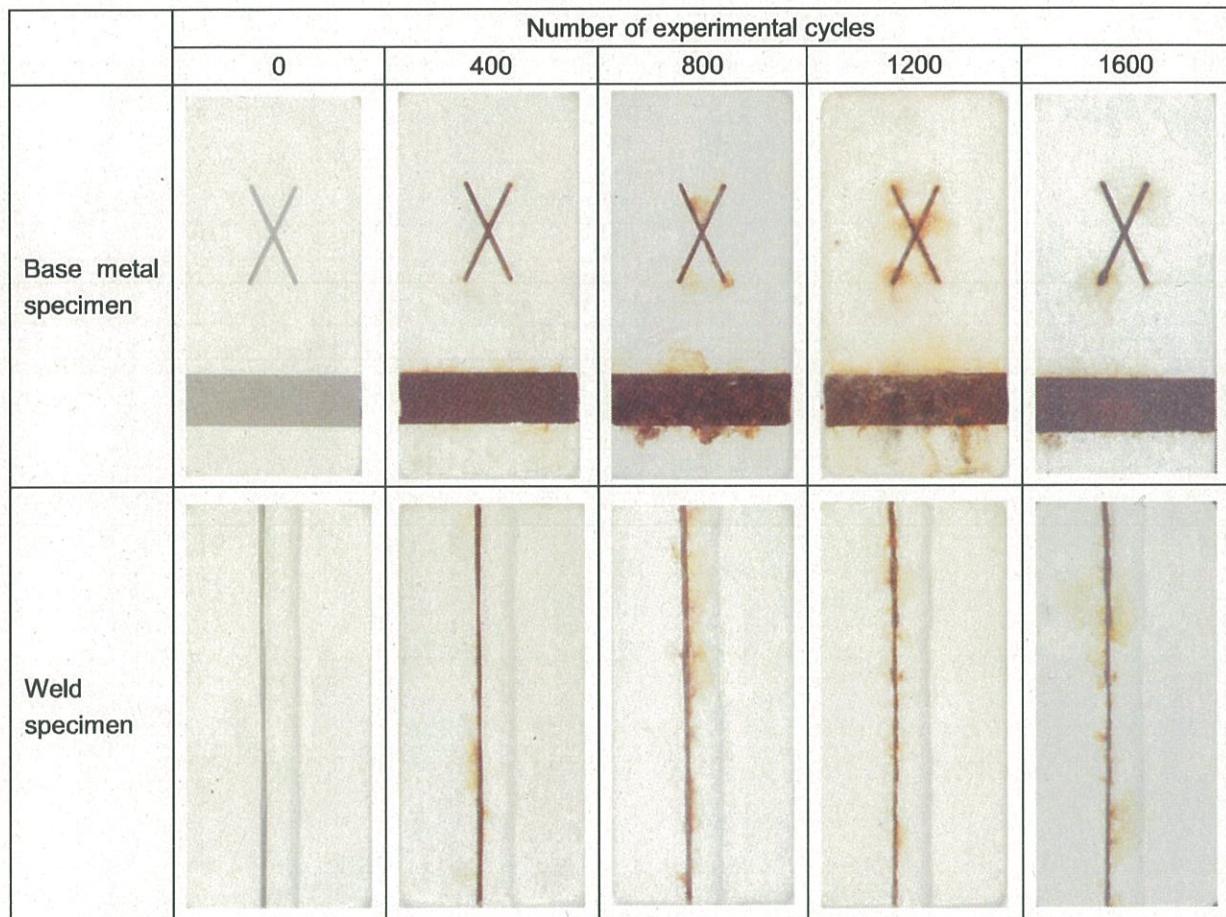
Fig. 4 Appearance of specimens

実験前および400サイクルごとに実験槽内から取り出した供試体の外観観察結果をFig.4に示す。母材供試体、溶接部供試体とともに実験開始から400サイクルではクロスカット部、素地露出部および止端露出部において赤錆の発生が確認された。その後、実験サイクルの増加と共に錆量が増加したが、800サイクル、1200サイクル、1600サイクル経過後も上記の塗装初期欠陥以外の箇所では錆の発生は確認されなかった。

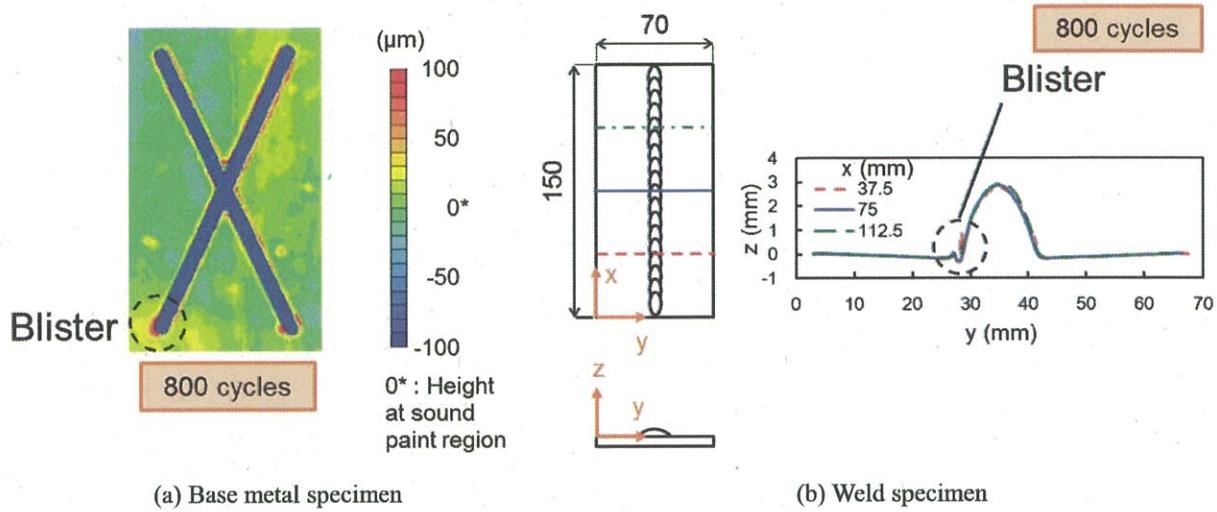
Fig. 5 Surface shape measurement results

各サイクルの実験終了後、レーザ変位計を用いて供試体の表面形状を計測した。表面形状計測では、供試体端部の塗装健全部に基準点3点を設けた。計測点の間隔は縦横0.3mmである。母材供試体のクロスカット部周辺の表面形状計測結果の一例(800サイクル)をFig.5(a)に示す。クロスカット部周辺において素地鋼材の腐食による塗装のふくれが観察された。供試体下部の素地露出部においても、素地鋼材と塗装の境界部で塗装のふくれが発生し、実験サイクルの増加と共にふくれが進展した。

また、レーザ変位計を用いて溶接部供試体の表面形状を計測した結果の一例（800サイクル）をFig5(b)に示す。図には、各実験サイクル終了後における供試体の3つの断面($x=37.5, 75, 112.5\text{ (mm)}$)の表面形状を示している。図中、点線で丸く囲った領域は止端露出部であるが、この周囲に実験サイクルの増加と共に塗装のふくれが確認された。止端露出部の母材側（図の左側）、溶接ビード側（図の右側）の両方にそれぞれ塗装のふくれが確認された。

なお、本研究におけるふくれの定義は、塗装の健全部から $50\mu\text{m}$ 以上の塗装の隆起が生じた領域の体積とし^{6~8)}、レーザ変位計による表面凹凸形状の計測結果から塗装のふくれ体積を求めた。塗装の健全部は、母材供試体ではクロスカット部および素地露出部から離れた位置で塗装の劣化、損傷が確認されていない領域とした。溶接部供試体においては、素地鋼材を露出させていない溶接止端部（Fig.5(b)、溶接ビードの右側の止端部）周辺の領域とした。

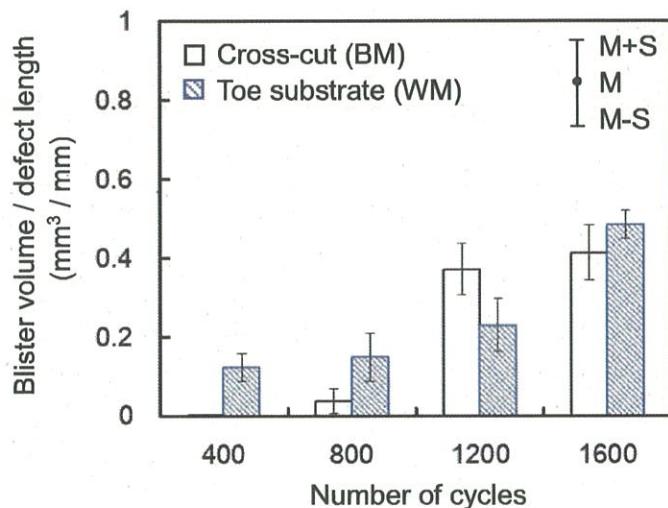
Fig.6 Relationship between blister volume and experimental cycles

母材供試体のクロスカット部および溶接部供試体の止端露出部における塗装のふくれ体積の推移をFig.6に示す。形状の異なるクロスカット部および止端露出部のふくれ体積を比較するため、両者のふくれ体積を欠陥の長さ（クロスカット部： $40\text{mm} \times 2$ 本、止端露出部： 150mm ）で除した単位欠陥長さあたりのふくれ体積を示している。また、母材供試体および溶接部供試体3体ずつのふくれ体積の平均値（M）および標準偏差（S）を示している。

母材供試体のクロスカット部では、400サイクルではほとんどふくれが生じていなかったが、その後の実験サイクルの増加と共にふくれ体積が増加した。800サイクルから1200サイクルにかけて、ふくれ体積が大きく増加したが、1200サイクルから1600サイクルの間はふくれ体積の増加はほとんどなかった。一方、溶接部供試体の止端露出部については、400サイクルの時点ですべてのふくれが生じ、その後も実験サイクルの増加と共にふくれ体積が増加した。1600サイクルの実験終了時点では、母材供試体のクロスカット部に比べ、溶接部供試体の止端露出部のふくれ体積の平均値は約15%大きかった。しかし、母材供試体のクロスカット部のふくれ体積のはらつきがやや大きく、現段階で溶接部供試体の止端露出部と比較して明確な差が生じていると判断することは困難と言える。
